## 2 1号機敷地の浸水時刻

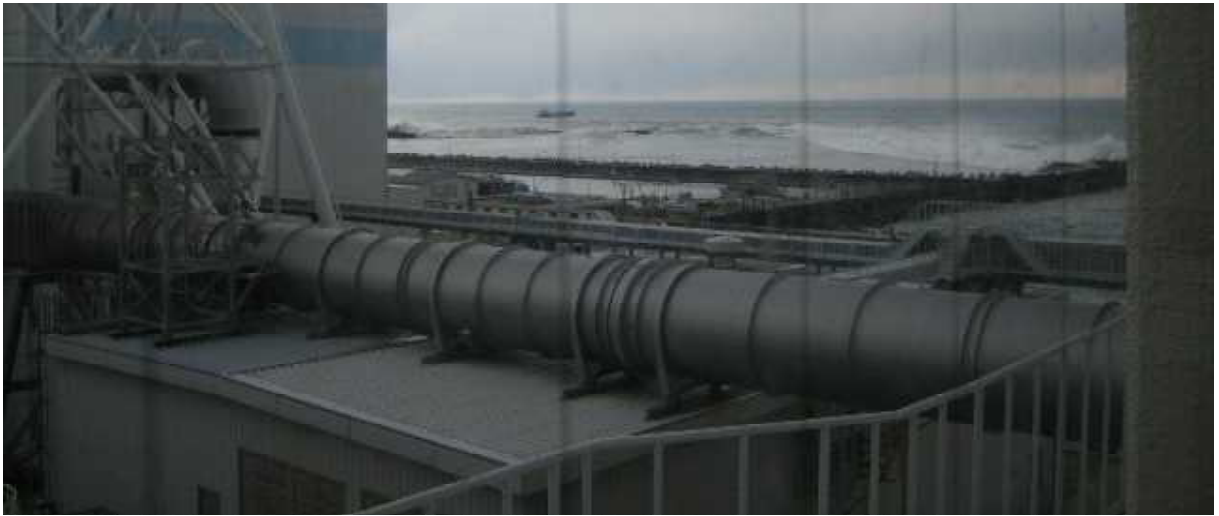
写真9 (写真11の0分28秒前)

これらの写真からは、東側から南防波堤を飲み込み破壊しながら押し寄せてきた津波第2波が、東波除堤を乗り越えないままに写真11で南側から来た波に追い越されていることがわかる。波の方向等を書き込むと写真11-2のようになる。

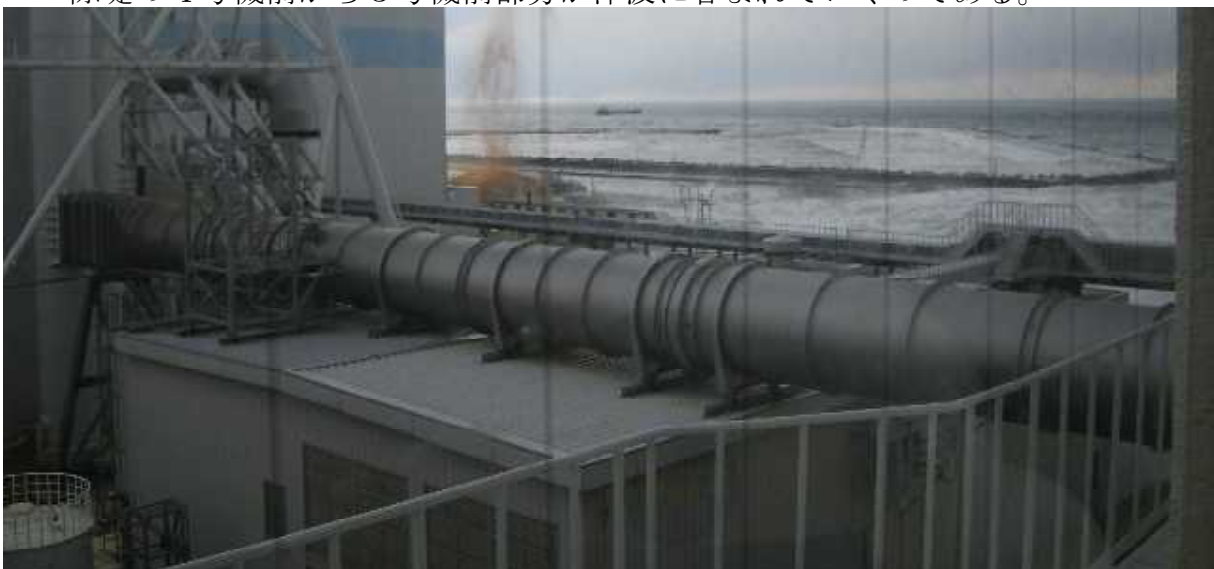
写真12 (写真11の0分04秒後)

津波第2波の写真で、4号機海側エリアに着岸してもなお、東側からの波が東波除堤を乗り越えていないことを見た。これは、その後の写真でもしばらくは同じであり、4号機海側エリア着岸から52秒後の写真14でようやく東波除堤の4号機前から3号機前部分が津波に吞まれていくのである。
