図6 第2波進行状況説明図

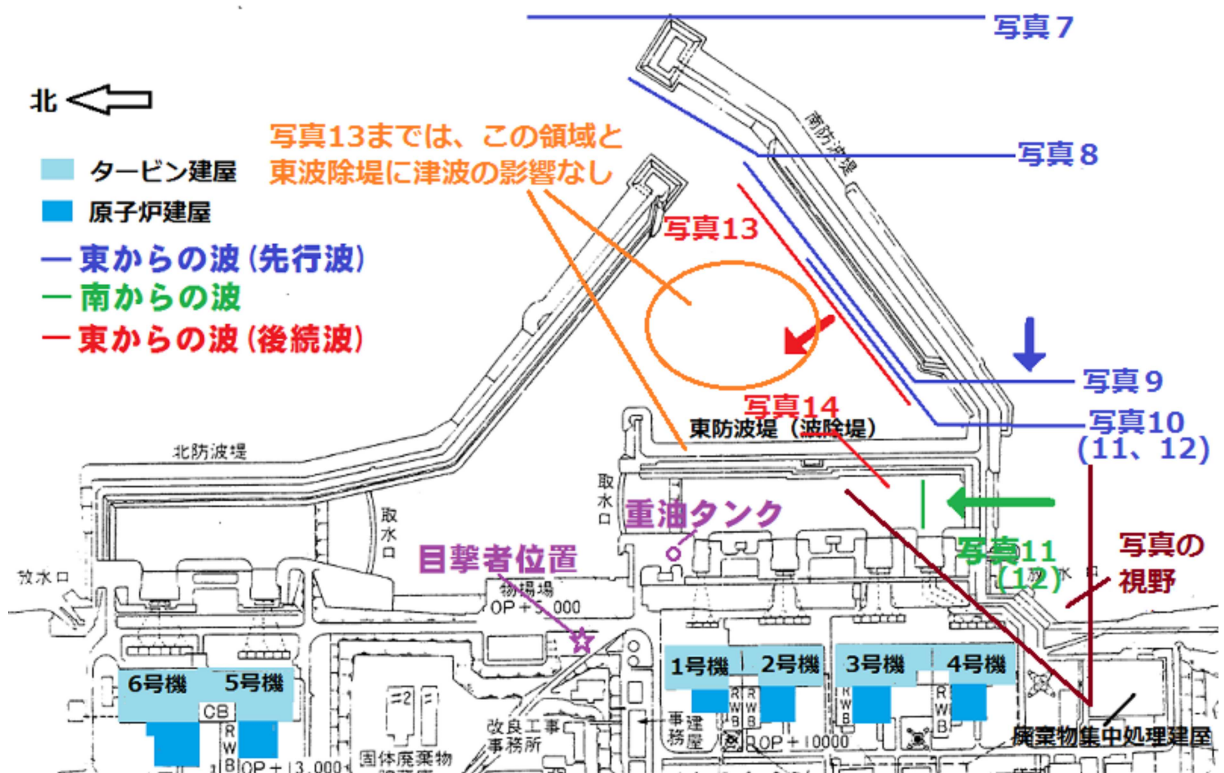
整理すると、第2波の東から来た最初の波は、南防波堤を越えたところで事実上潰れてしまい港の中央部や東波除堤には津波の影響は及んでおらず、東から来た波が停滞し（潰れ）ているうちに南側から来た波が先に4号機海側エリアに着岸し、その後東側から来た次の波が4号機海側エリア着岸から1分近くしてから防波堤を超えた上に東波除堤を越えて原発正面へと進んでいったのである。

写真13から写真14では、東波除堤が南側（写真では右側）から次第に津波に呑み込まれていき、津波第2波の4号機海側エリア着岸から52秒後の写真14で視界の北端（左端）部分の東波除堤がまさに津波に呑まれたところである。この写真の視界の北端は東波除堤の3号機から2号機の正面である（図6参照）から、この時点では東側から来た津波の後続波はまだ1号機から3号機の敷地には達していないと見るべきである。
