福島原発1号機のIC配管の損傷

柏崎刈羽原発運転差し止め訴訟
第6回口頭弁論(2013/12/16)
原告ら準備書面(17)

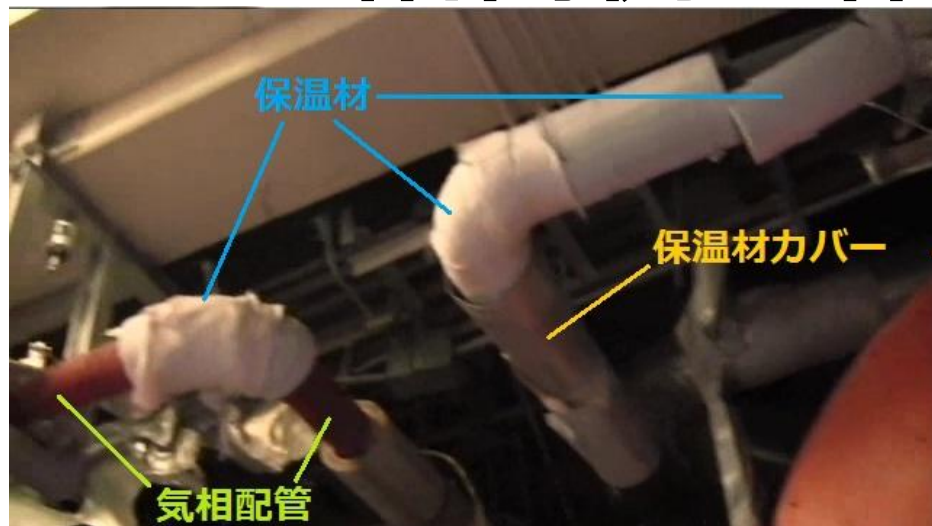
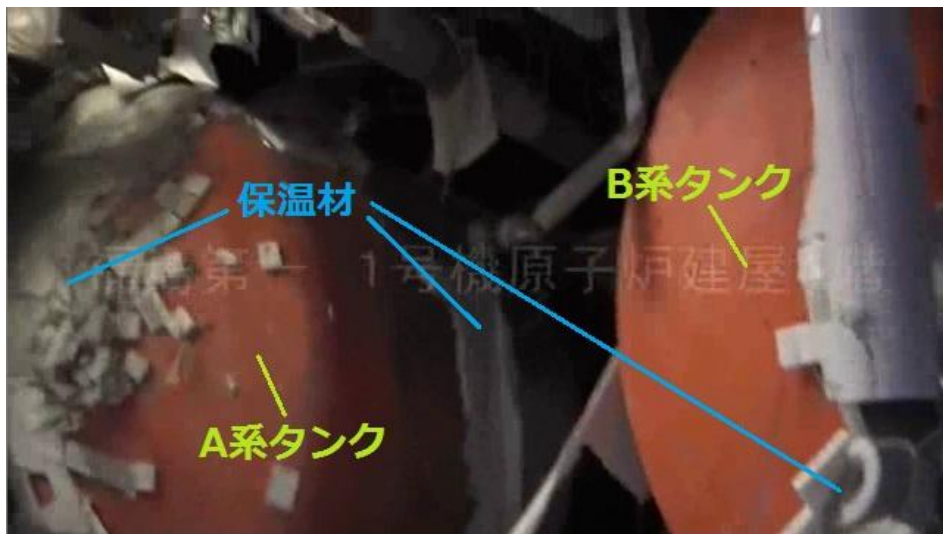
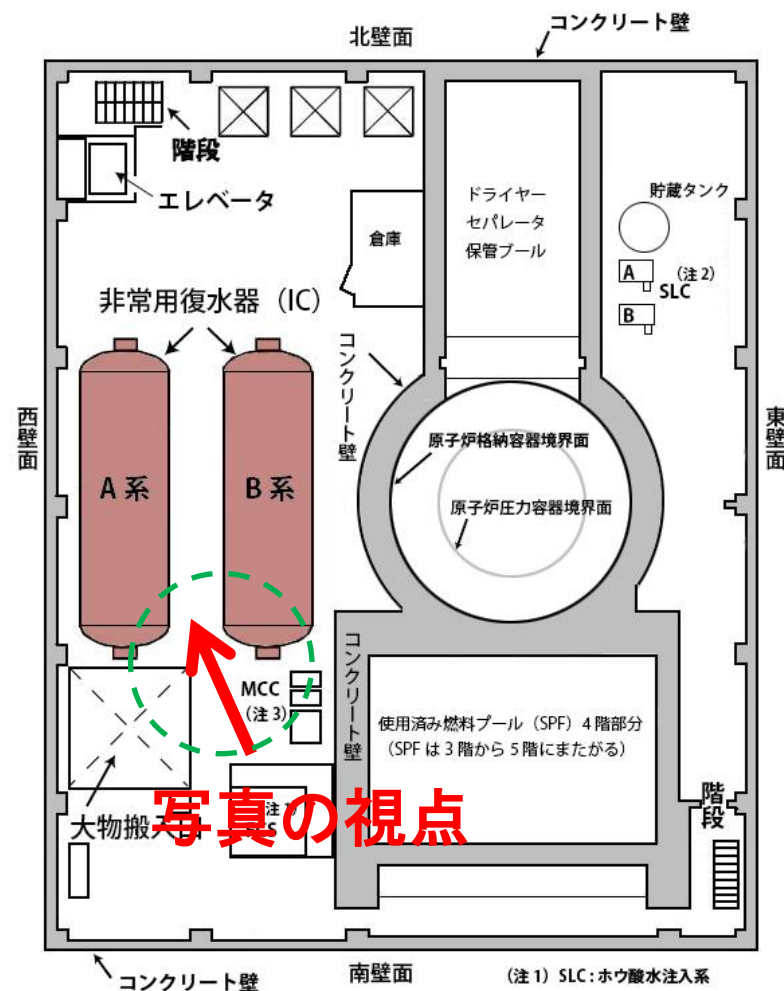
4階南側の保温材脱落等

- 4階の南側で保温材の著しい脱落等
- 4階北側安全柵は北側から力を受けて変形
- 5階からの爆風なら方向が反対
- 5階大物搬入口の蓋は地震時閉まっていた
- 5階からの爆風は吹き込まず4階での保温材脱落を生じさせられない
- 5階の爆風では蓋を吹き飛ばせない
- 以上から水素爆発は4階で発生したことがほぼ確実

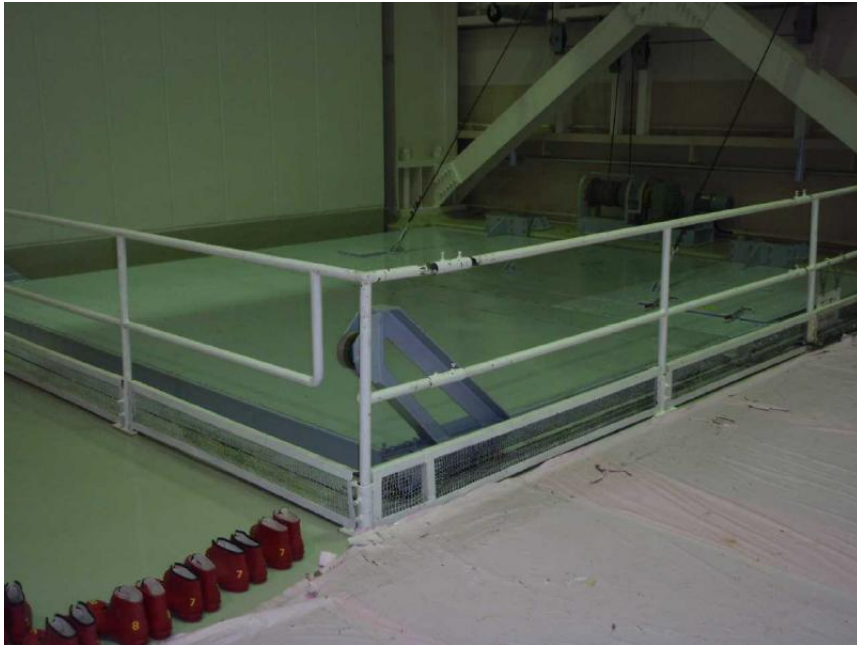
5階大物搬入口蓋

- 地震時には閉じていた
(地震前に5階から撮影)

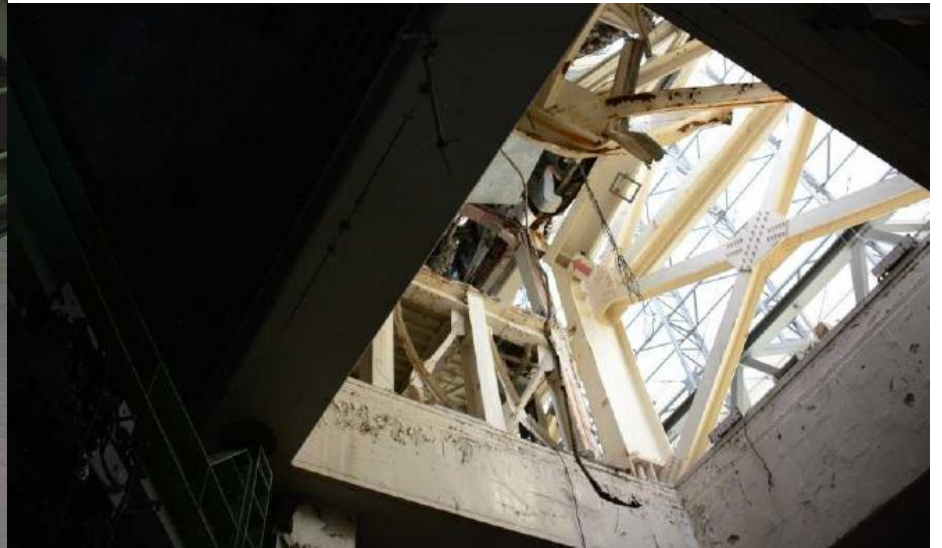
- 水素爆発後は吹き飛んで行方不明
(爆発後に4階から見上げて撮影)

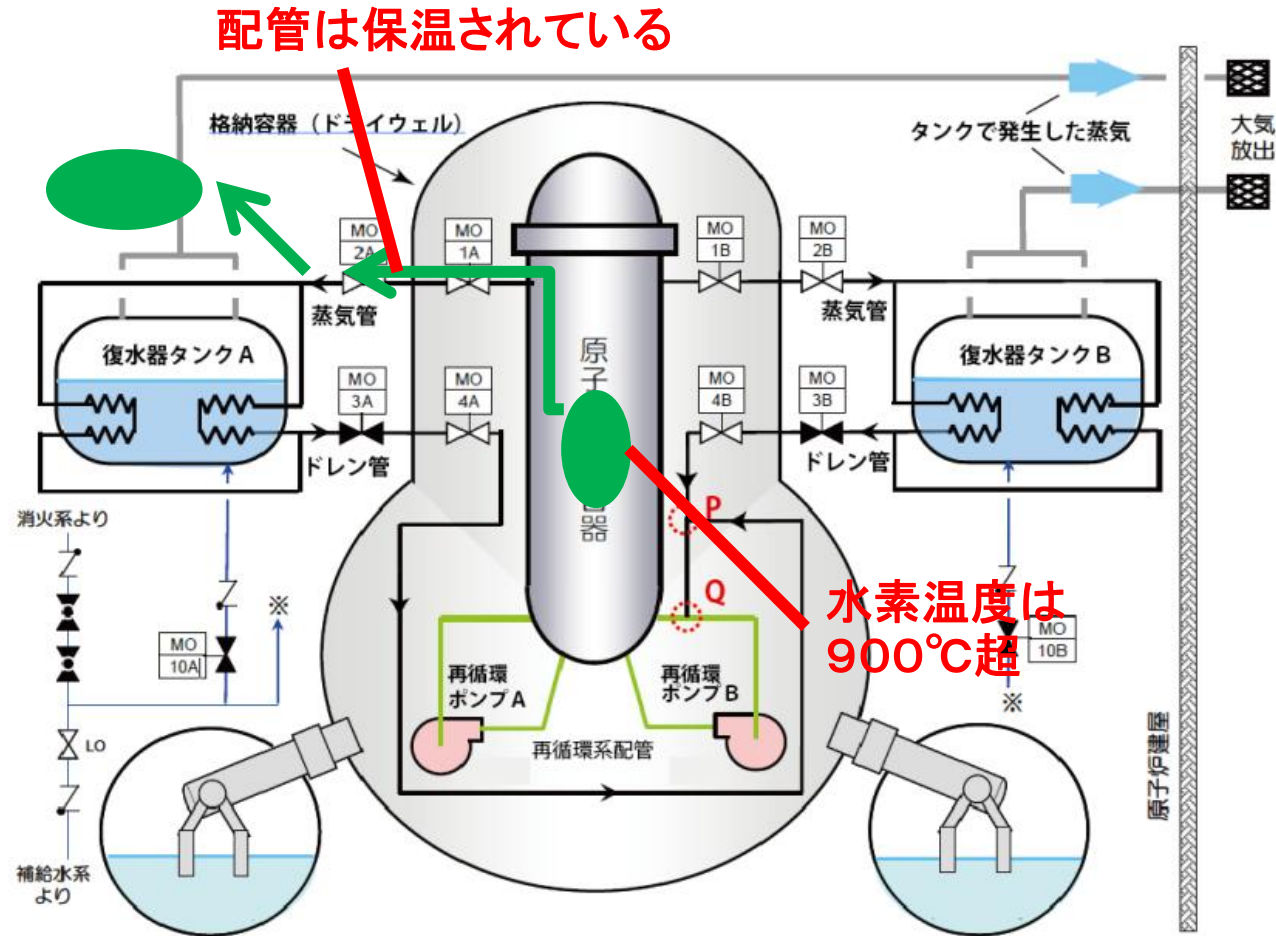
IC配管が損傷していたら

- 炉心で発生した水素は4階に直行
 - 水素の温度は非常に高い
- 爆発条件を満たす

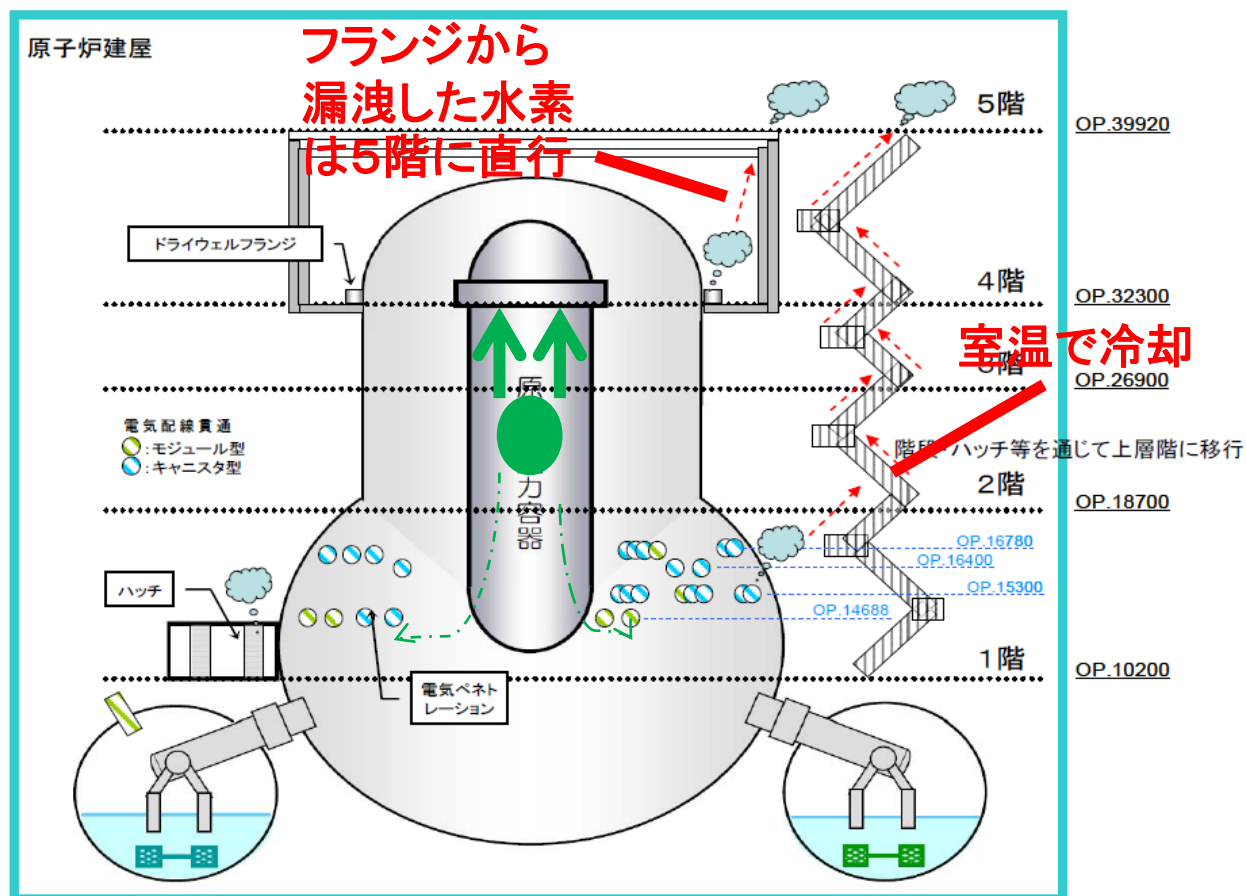
被告主張の水素漏洩経路

- 下側からの漏洩では大量には移行しない
- 4階に行くまでに冷却される

→爆発条件を満たさない

推定漏洩経路はシステム構成の違いにより、1号機と3号機で若干異なる可能性あり。

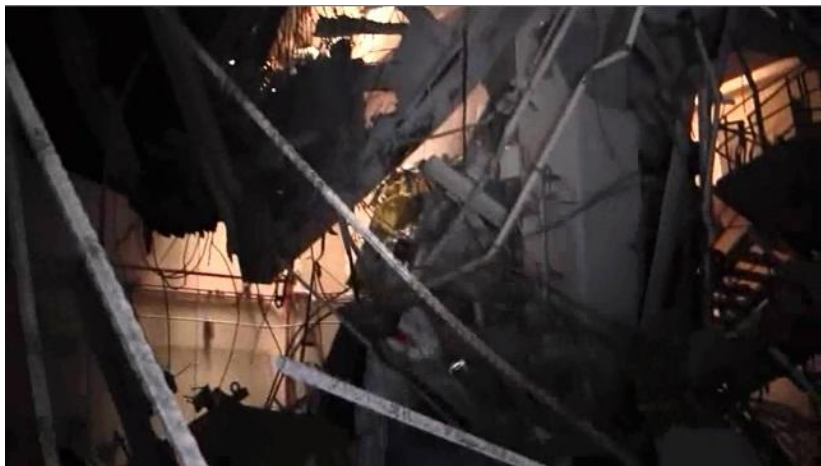
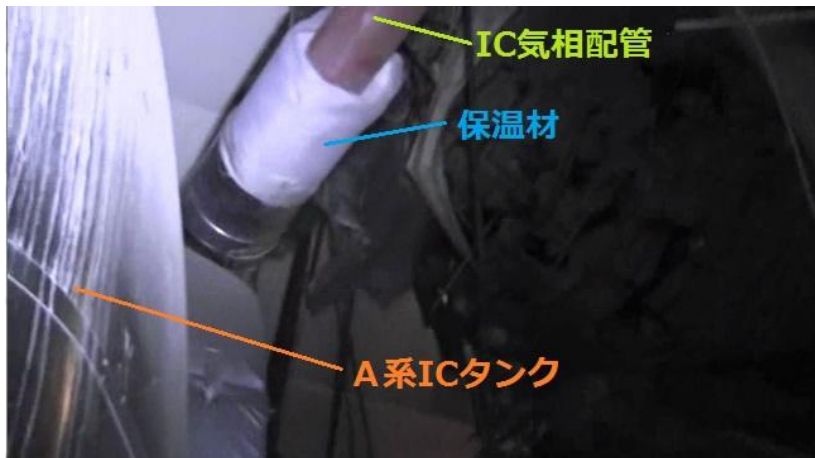
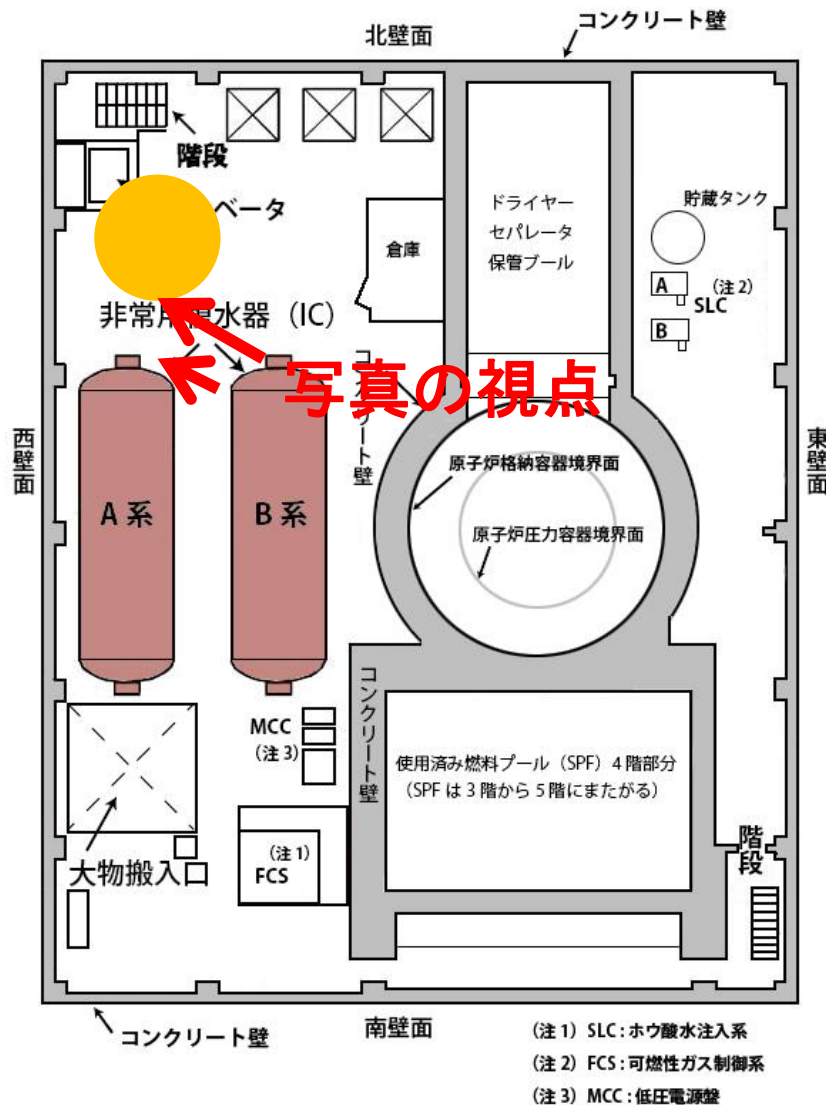
5階での爆発による北側崩落

- 水素爆発は4階で発生（それにより5階でも爆発が発生）
- 4階での水素爆発の原因はIC配管の損傷があったと考えるのが合理的（それ以外の漏洩経路では4階での水素爆発を合理的に説明できない）
- 5階でも水素爆発が発生したがそれによる4階への影響は限定的（北側天井崩落によるその近傍のみ）
- IC配管の損傷は地震以外の原因は考えがたい
