平成24年（ワ）第206号，同第543号

準備書面（17）

2013年11月29日

福島原発1号機のI C配管の損傷

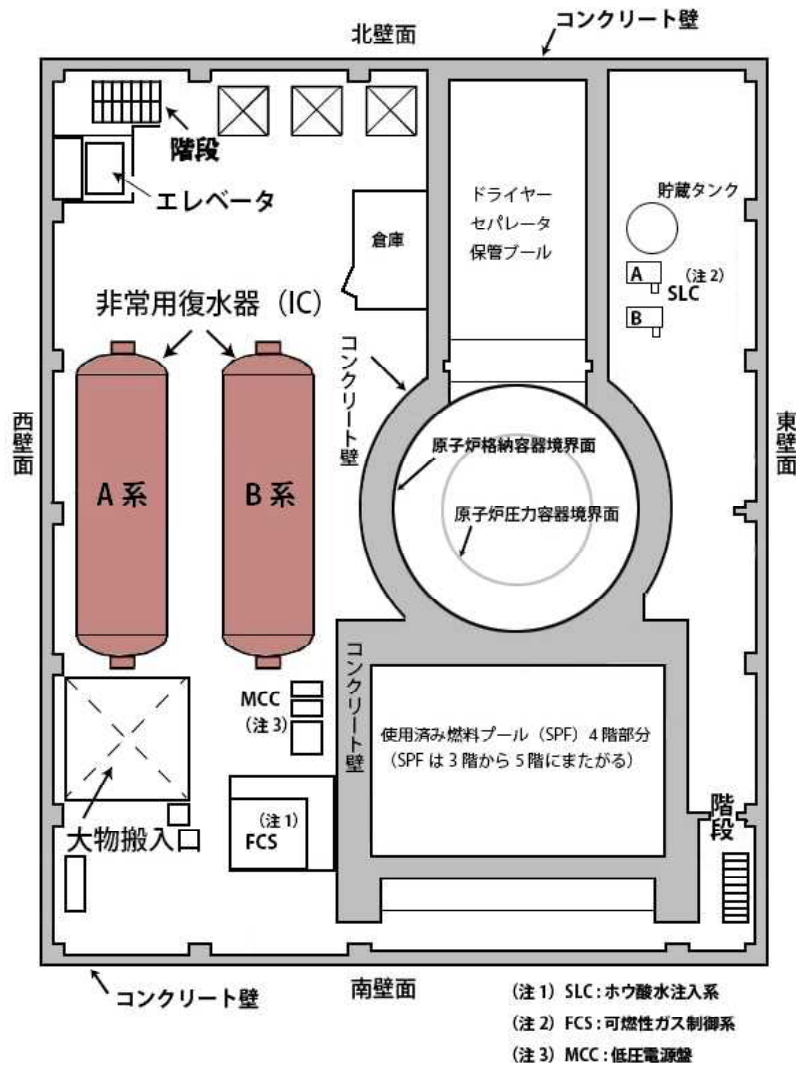
図1 1号機原子炉建屋4階の概略の平面図（「科学」2013年9月号1056頁）

被告の最終報告書では、図1で左側中央に2つ並んでいる非常用復水器の南側（図1では下側）で保温材が激しく脱落していることを明らかにしている。

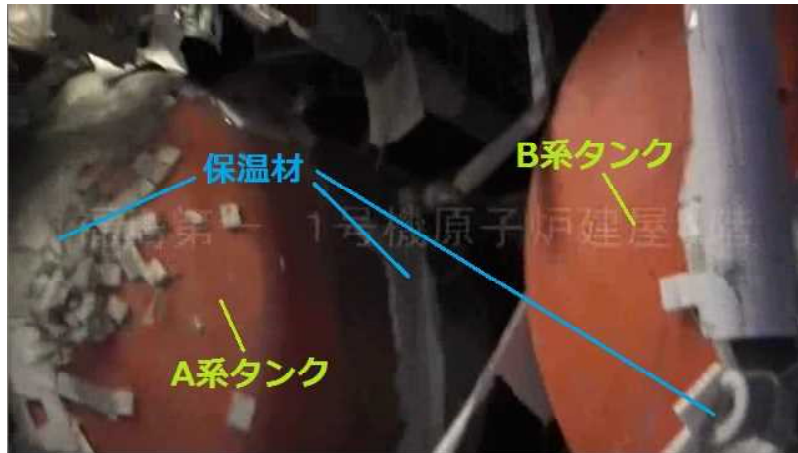
写真1 非常用復水器南側の保温材脱落状況（被告2011年10月18日撮影ビデオより）

この写真からは、非常用復水器タンクがいずれも南側の中央寄り部分で保温材が激しく脱落していること（左側に見えるA系タンクでは左側すなわち西側は保温材が残っていることがわかる）、A系タンクでは南側面から北側に行くと保温材が残っており保温材の脱落の程度は南側で著しいことがわかる。

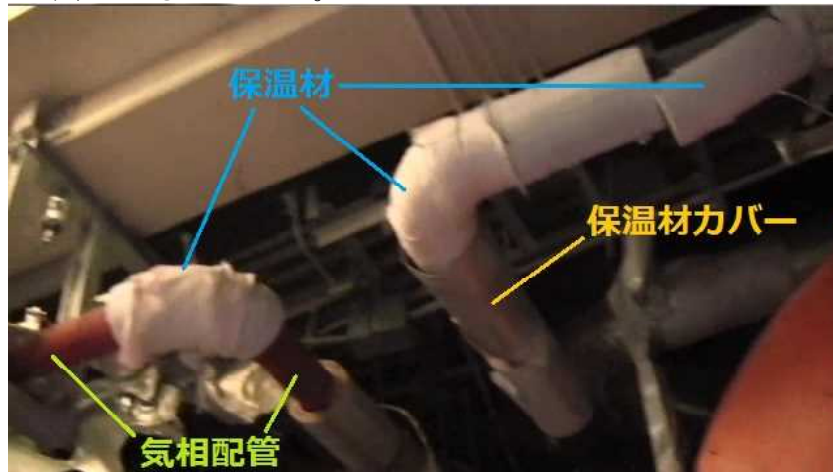
写真2 非常用復水器南側気相配管の保温材脱落状況（被告2011年10月18日撮影ビデオより）

ここで、銀色に見えるものが保温材カバー、白いものが保温材、赤茶けたものが配管本体である。ここでも手前側である南側では保温材が脱落して配管がむき出しになったり、保温材カバーが脱落していることがわかる。

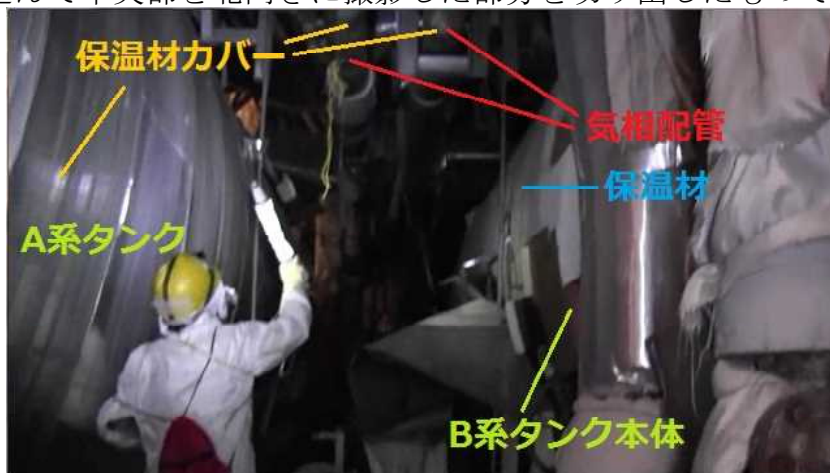
写真3 非常用復水器中央部の保温材の状況（被告2011年10月18日撮影ビデオより）

この写真からは、南側側面から北側に少し進んだ中央部では、左側のA系非常用復水器タンクでは保温材カバーが残っており保温材の脱落はなく、右側のB系非常用復水器タンクでは保温材カバーの脱落があり手前側では保温材の脱落もあり、上側の気相配管は保温材カバーが残っていることがわかる。

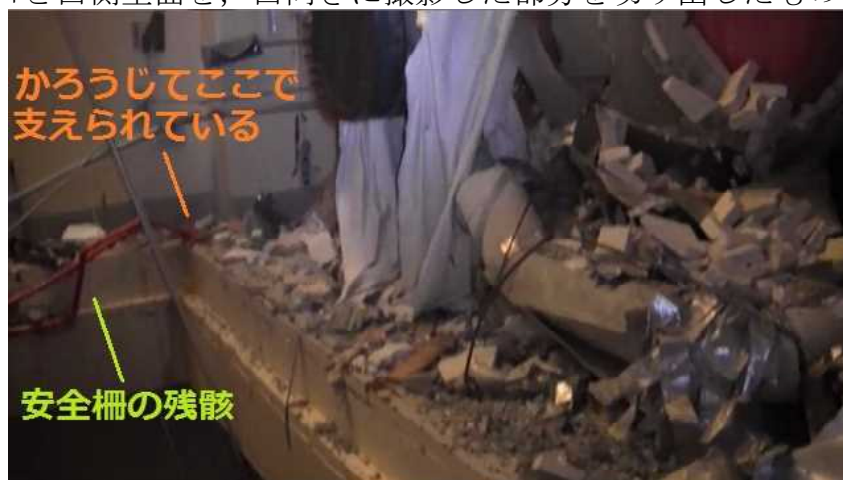
写真4 4階大物搬入口北側安全柵が失われた状況（被告2011年10月18日撮影ビデオより）

写真4では、4階床面を貫通している大物搬入口の開口部の縁に沿って設置されている鉄製の安全柵の北側部分が失われていること、開口部西側に大きく歪み変形した安全柵が残存していることがわかる。写真5を見ると、4階大物搬入口西側に歪んで残存している安全柵は、もともと西側には安全柵がないので、これは安全柵の北側部分が爆発により変形して西側に倒れ込むような形になっているものであることがわかる。

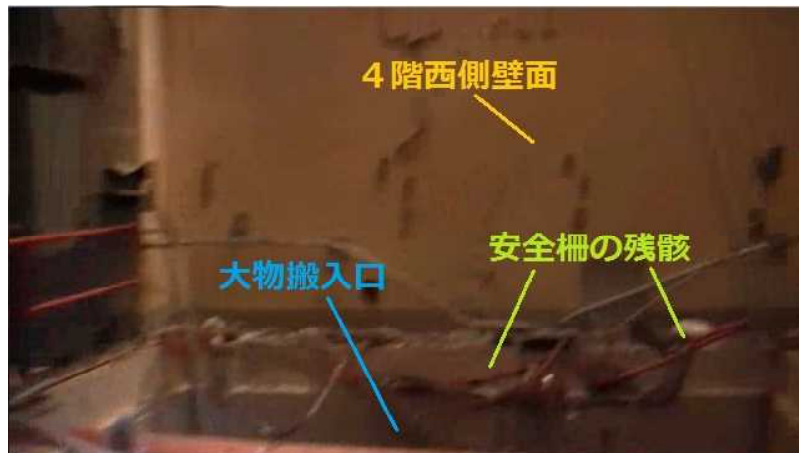
写真5 大物搬入口西側に北側安全柵が移動した状況（被告 2011 年 10 月 18 日撮影ビデオより）

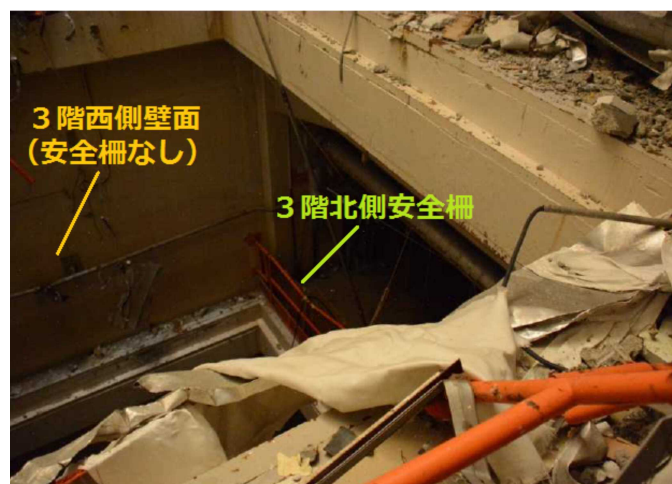
なお、4階大物搬入口西側の壁沿いには安全柵がなかったこと及び北側には安全柵があったことは、爆風による損傷がほとんどない3階の大物搬入口西側及び北側を撮影した写真6で西側壁沿いに安全柵がなく北側には安全柵があることから明らかである。

写真6 3階大物搬入口西側及び北側の状況（原子力規制庁出水現地調査報告書より）

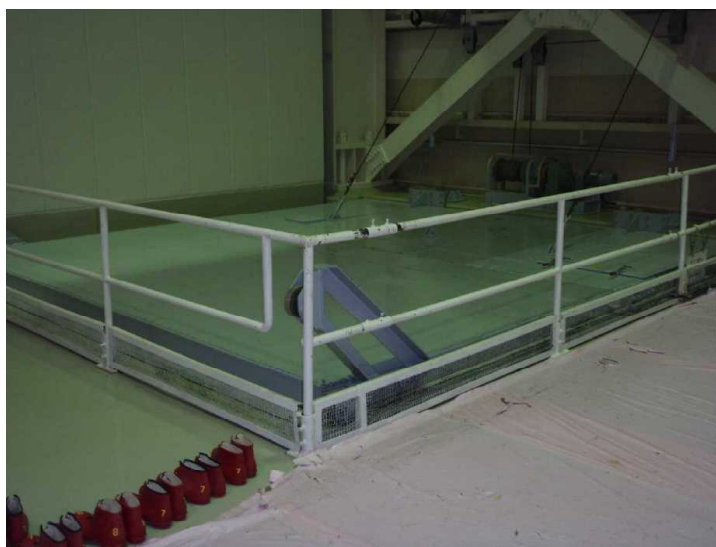
写真7 大物搬入口の蓋の形状（原子力規制庁出水現地調査報告書より）

大物搬入口の蓋は写真7からわかるように上から閉じる形状となっており、写真8からは明瞭ではないが、当然に開口部には蓋が開口部から落下しないように段がつけられているものであり、上からの力により蓋を遠くに吹き飛ばすことはかなり難しい。

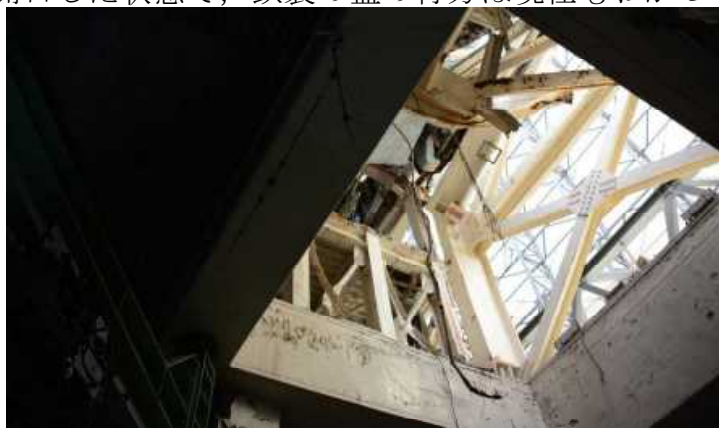
この1号機原子炉建屋5階大物搬入口（4階天井）の鉄製の蓋は、2011年10月18日以降の被告や原子力規制庁等の立入時点では、存在せず、写真8のように開口した状態で、鉄製の蓋の行方は現在もわかっていない。

写真8 5階大物搬入口（4階天井）の状況（原子力規制庁出水現地調査報告書より）

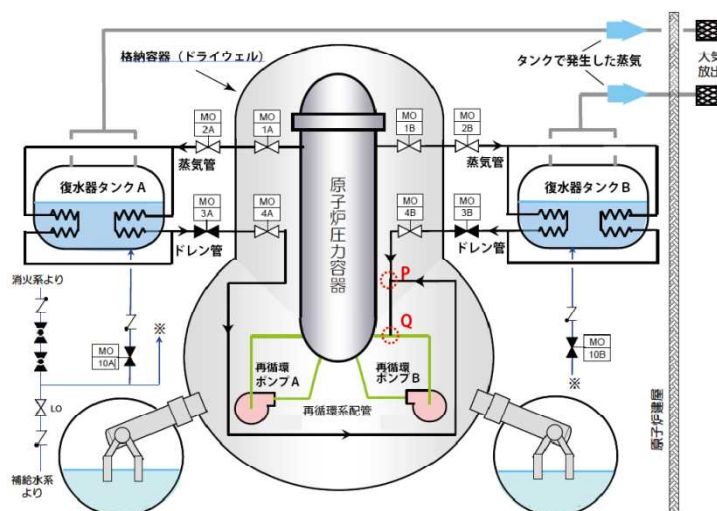
図2 非常用復水器系統図（「科学」2013年9月号1060頁）

「1弁」が完全に閉鎖された状態でない限り、I C配管に損傷が生じれば原子炉圧力容器内の気体は原子炉建屋4階までI C配管を通じて直接に到達する。特に「2弁」が開放されているA系では、I C配管の原子炉建屋4階部分のどこに損傷がある場合でも、原子炉建屋4階に原子炉圧力容器内の気体が直接に漏洩することになる。

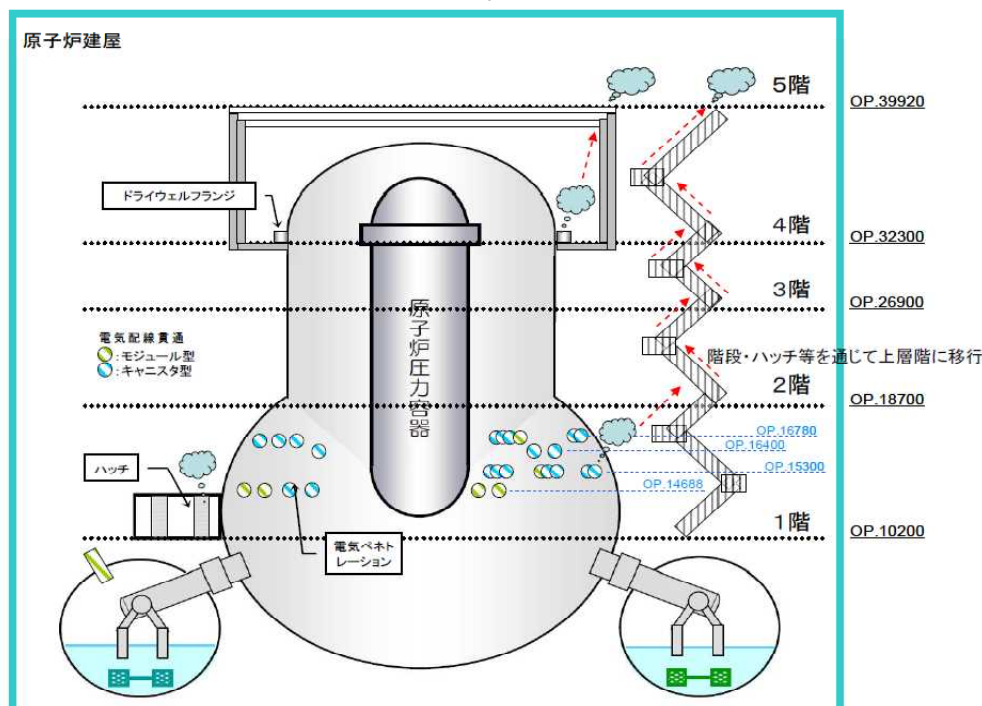
図3 被告主張の水素の原子炉建屋への漏洩経路（被告最終報告書259ページより）

格納容器上蓋の結合部分（フランジ）からの漏洩は、温度が300℃を超えると漏洩すると評価されており、また水素が格納容器内に漏洩した場合は上方に滞留すると考えられることから合理的である。しかし、この場合水素は直接に原子炉建屋5階に漏洩し、4階に漏洩することはない（図3参照）。

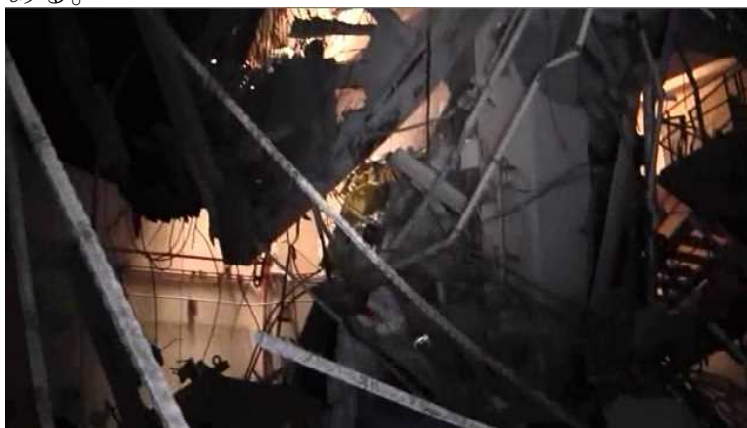
写真9 原子炉建屋4階北側天井の破損開口部の状況（被告2011年10月18日撮影ビデオより）

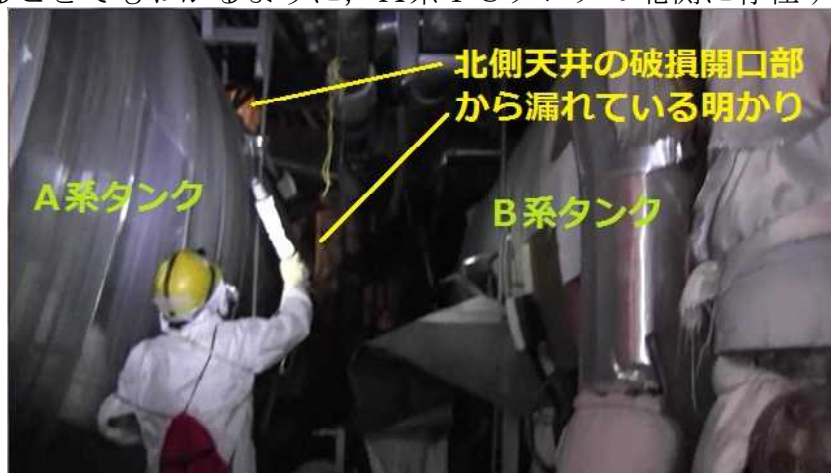
この北側天井の破損開口部は、I Cタンクとの位置関係では、A系とB系のI Cタンクを南側から北向きに撮影したところを切り出した写真10（写真3と同じ）で左側のA系I Cタンクの周辺に北側の破損開口部から漏れる明かりが見えることでもわかるように、A系I Cタンクの北側に存在する。

写真10 原子炉建屋4階北側天井の破損開口部の位置（被告2011年10月18日撮影ビデオより）

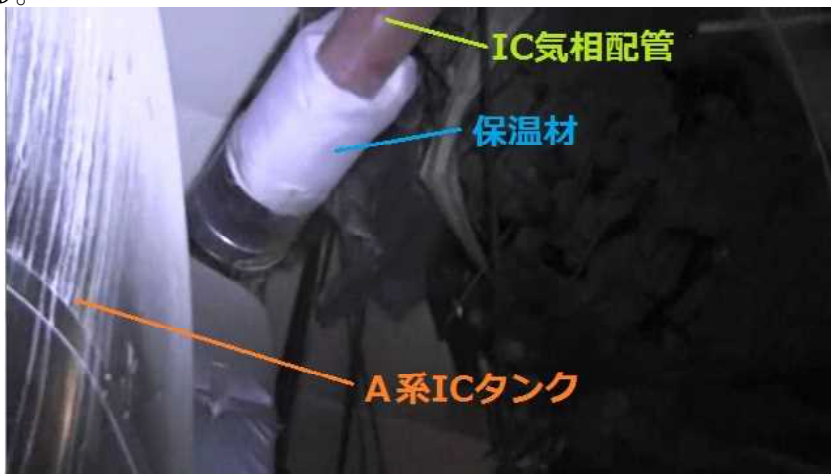
写真11 非常用復水器北側の保温材脱落状況（被告2011年10月18日撮影ビデオより）

ここで、気相配管の保温材は一部脱落しているが、破損開口部に近いA系のI Cタンクは保温材カバーも脱落しておらずほぼ無傷の状態である。

んだ爆風による損傷は、気相配管の保温材カバーと保温材を一部脱落させたにとどまり、破損開口部近傍にあったA系ICタンクの保温材カバーにも影響を与えなかったものであるから、それよりも遠くにあるものに損傷等を与えたとは考えられない。
