平成24年（ワ）第206号 柏崎刈羽原子力発電所運転差止め請求事件

準備書面（4）

福島原発1号機の地震による配管等損傷

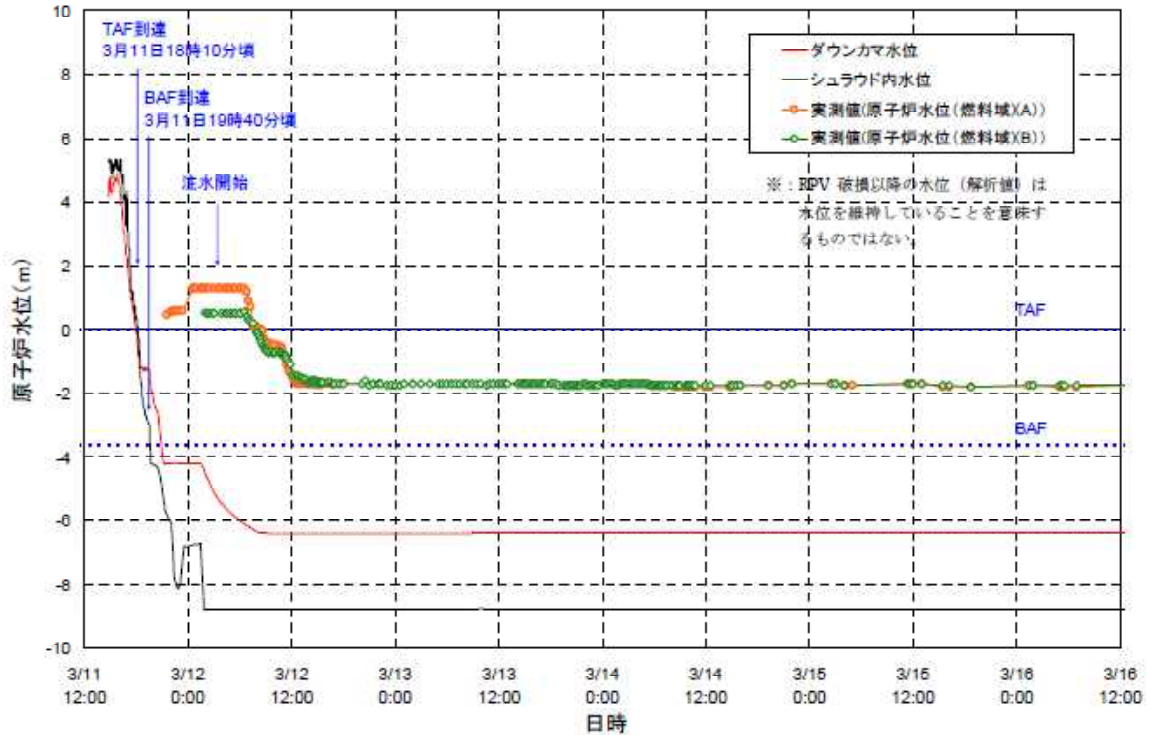
例えば、1号機の炉心溶融の解析は、原子炉圧力と格納容器圧力のデータを根拠にしつつ、解析と決定的に矛盾する原子炉水位計のデータは水位計は正しい数値を示していなかったとして無視することで成り立っている（上図：東電「最終」報告書139ページより）ことは既にも有名である。

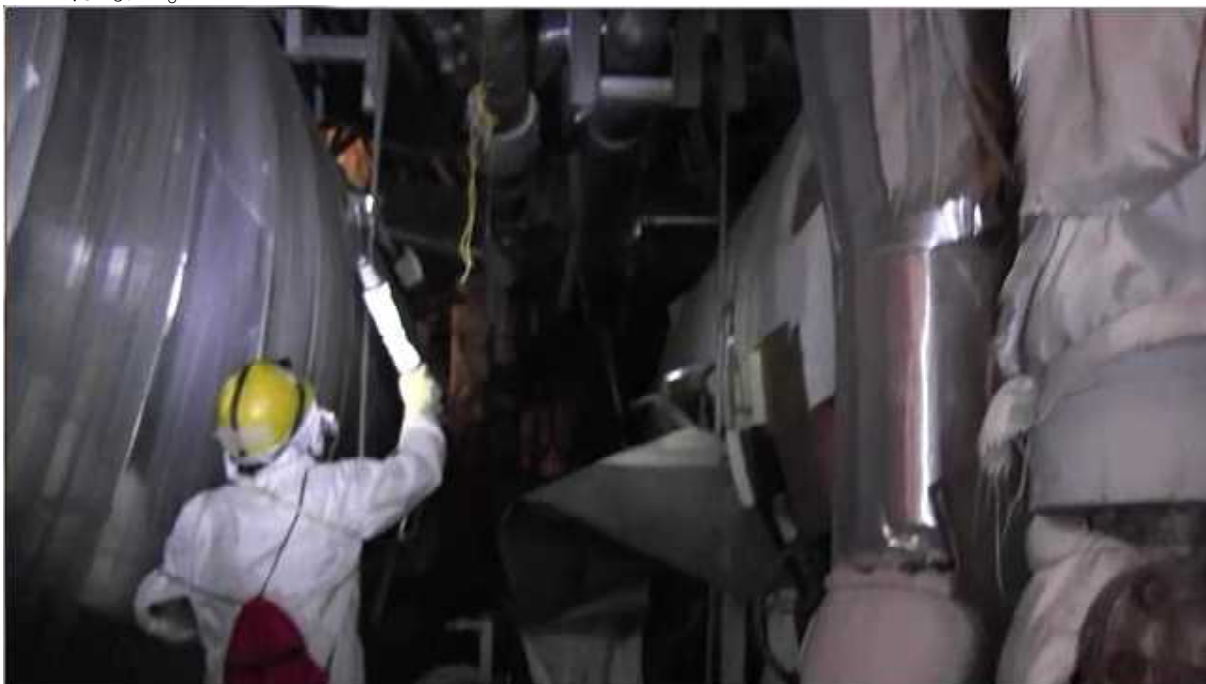
1号機のI C配管（格納容器外の原子炉建屋内の部分）について行われた目視確認は、2011年10月18日に1度限り、3名の作業員が原子炉建屋4階で12分程度I Cタンク周辺を回って見える範囲を携帯式照明で照らして見たというだけである。被告のサイト上その目視確認の際のビデオが公開されており、その作業内容を確認することができる。その際は、天井付近を走る気相（蒸気系）のI C配管は下から見上げて眺めただけであり、I Cタンクまわりの液相（水系）のI C配管はがれき等を撤去することもなく露出している部分を眺めただけであり、間近の部分でさえ配管に巻いてある金属製の保温材カバーを剥がすこともなく（従って保温材カバーの内側で配管に穴が開いて冷却材が漏洩していたとしても見てもわからない）なされたもので、目視確認ということにも足りないお粗末なものであり、マスコミ向けのパフォーマンス以上の意味はない。

I C気相配管の目視確認状況：下側から照明を当てて遠くから眺めただけ

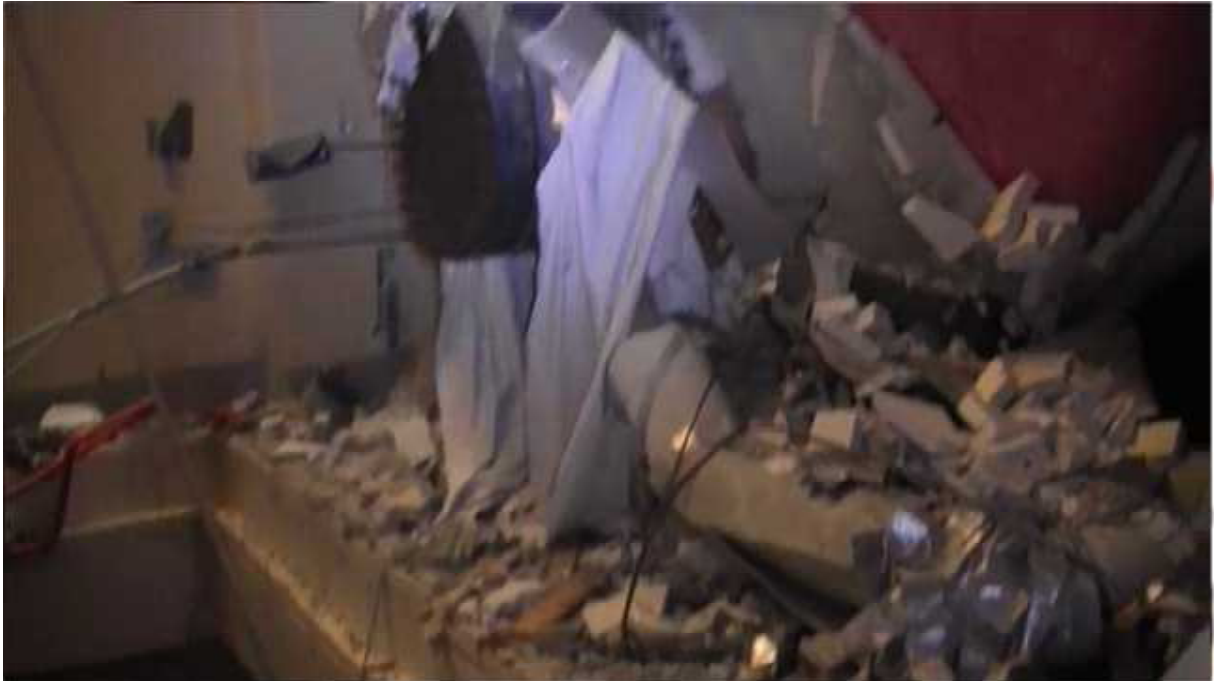
I C液相配管の目視確認状況：がれき等で隠れたところは見ようとしなかった
