2 第1波を撮影した写真の検討

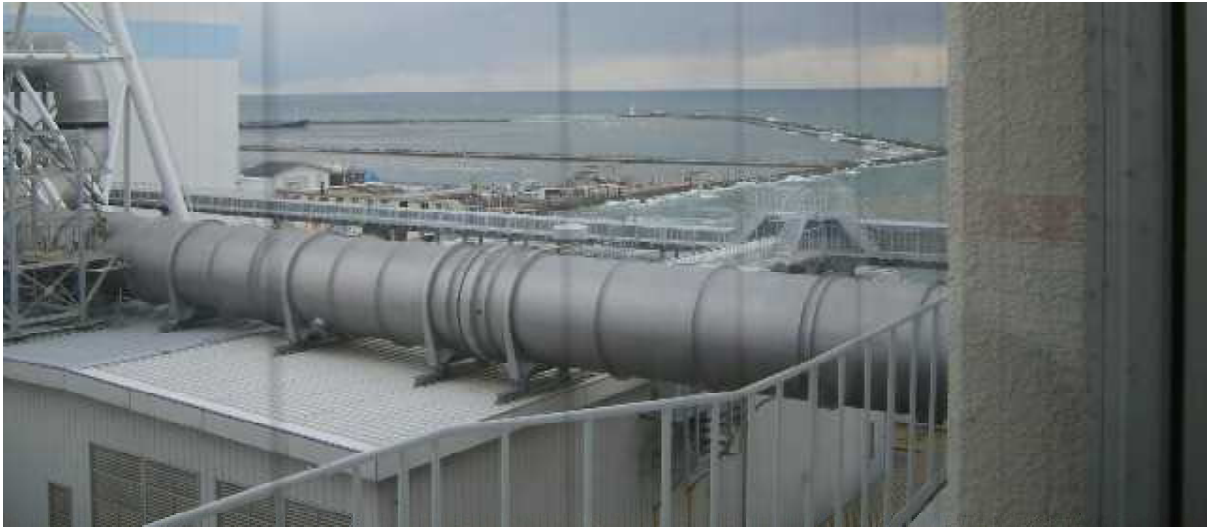
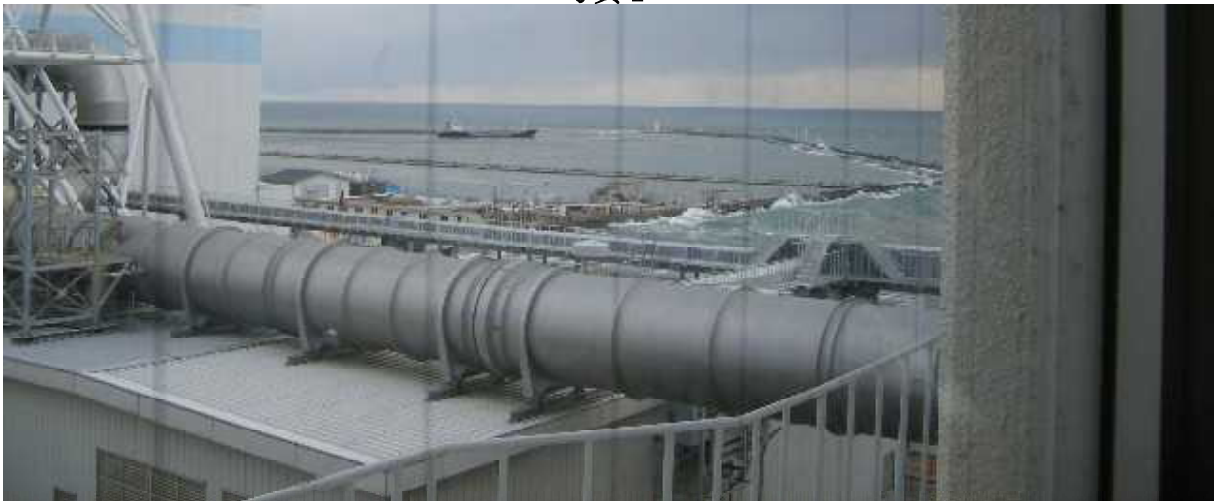
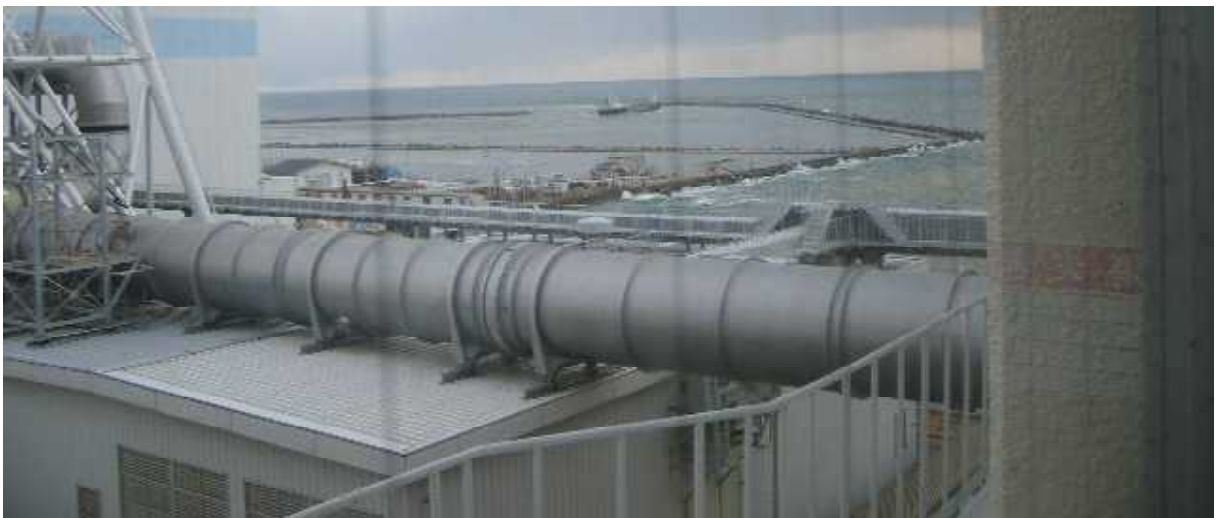
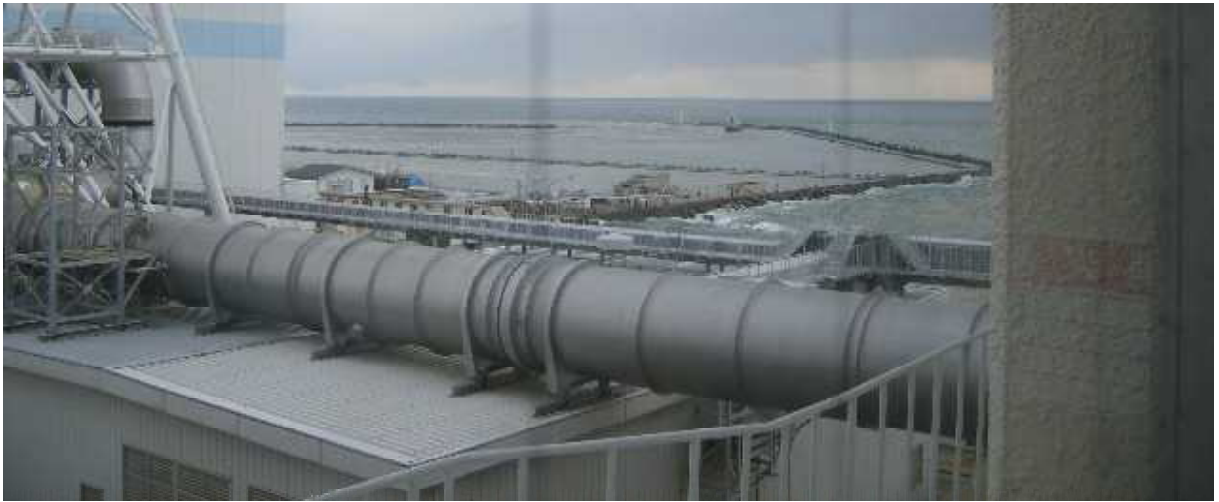
図 3 からすると、写真 1 ～写真 4 は第 1 波のピーク近辺を撮影したものであるが、写真を見ると、防波堤の最上部近辺まで水位が上昇し、東波除堤も上部まで水位が達しており、波浪の上部が防波堤をわずかに越えようとしているところも見られるが、防波堤も東波除堤も水没していない。

また、この写真はほぼ 30 秒おきに撮影されているところ、第 1 波の波形から考えて第 1 波の本体が 30 秒程度のうちに大きく上下することはない（波浪は別だがその上下幅はせいぜい数十 cm）。

従って、この写真の防波堤や東波除堤の状態だけを見ても、第 1 波が海側エリアに浸水したということはありません。

これらの写真上、海側エリア（4 m 盤）の盤面は明確には見えていない。しかし、南防波堤の脇に見える「取水ポンプ室」という建物は、4 m 盤上の建物である。この取水ポンプ室が盤面まで見えるかを確認することによって、4 m 盤への浸水があったかを判断することができる。取水ポンプ室を図示して写真を再掲する。
