第7 津波第2波の到達時刻

1 第2波の4号機海側エリア着岸時刻

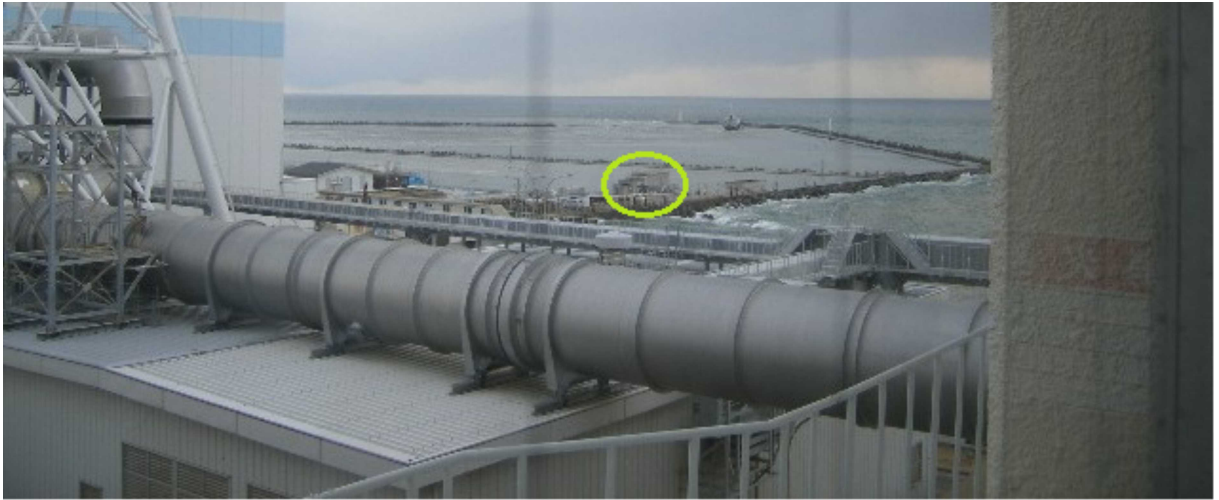
写真4-2

これらの写真では、丸く囲った取水ポンプ室の正面は建物の接地部分までつまり海側エリア（4 m盤）の盤面まで見えている。見えているということにより厳密に検証すれば、以下の通りである。

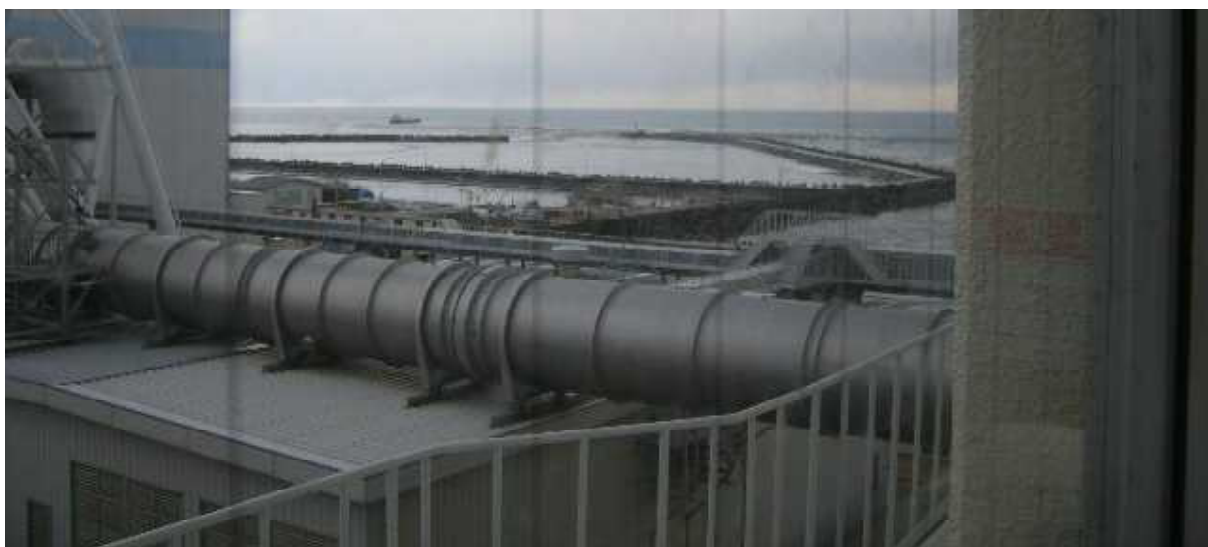
写真7 (写真11の0分56秒前)

津波第2波の進行状況について写真で確認してみよう。
