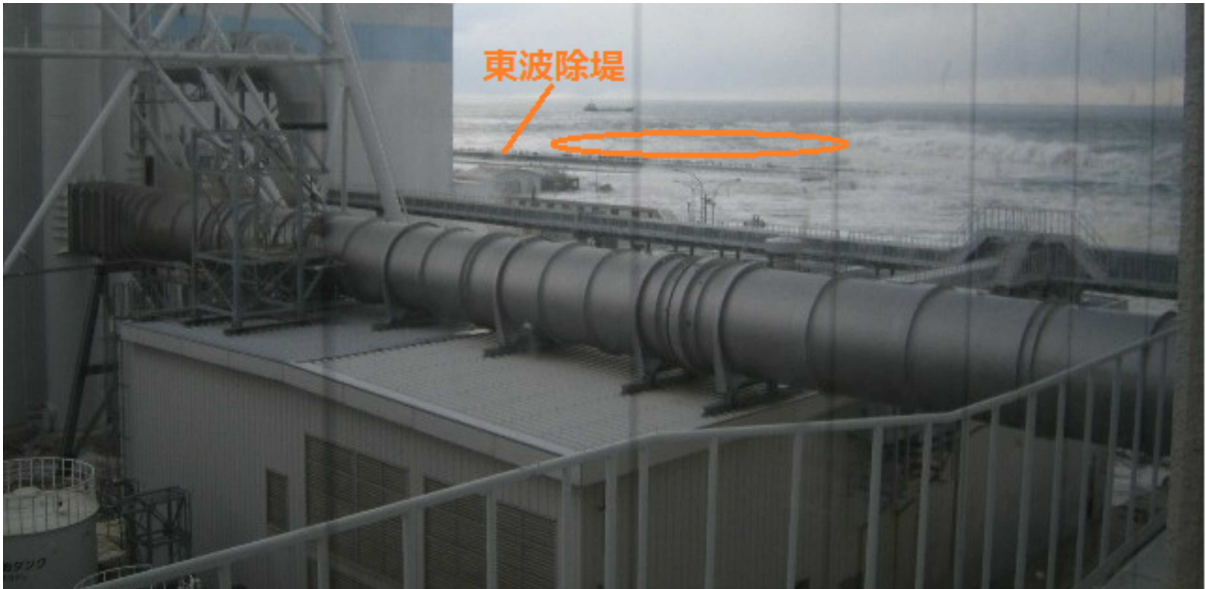
写真12-2 (写真11の0分04秒後)

以上のように、津波第2波の写真だけから見ても、津波第2波が4号機海側エリアに着岸した後も、少なくとも52秒程度の間は（写真14に至るまで）1号機から3号機の正面側の港中央部や東波除堤には津波の影響が見られなかったことが明らかであるから、1号機の敷地が津波に襲われるのはそのさらに後であり、15時38分以降であると考えられる。
