## 第8 全交流電源喪失の原因についての結論

### 1 「最終」報告書で津波第2波到達時刻を15時35分と主張する鉄面皮

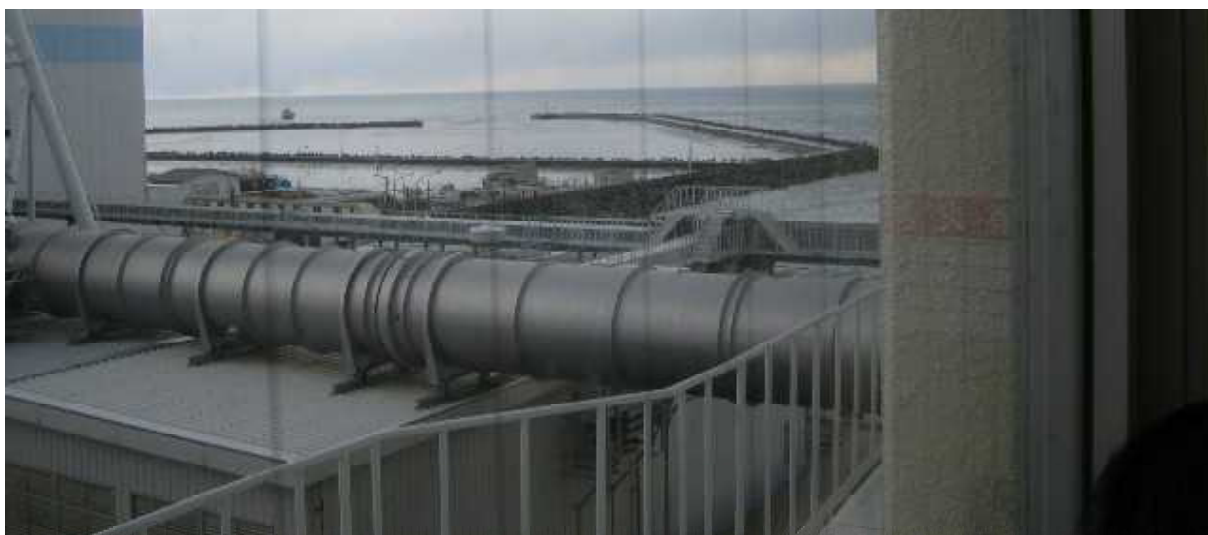
写真5（写真7の1分08秒前）

実際、(被告の主張ではなく本来の) 第2波が防波堤突端に達した写真(写真7)の1分08秒前及び57秒前に撮影された写真5, 写真6には、防波堤突端に防波堤を越えない小規模な波が到達したところが写っている。これは第2波の最初の波の1分前後前の波であるから、波高計設置位置を15時34分頃に通過した波であることが明らかである。

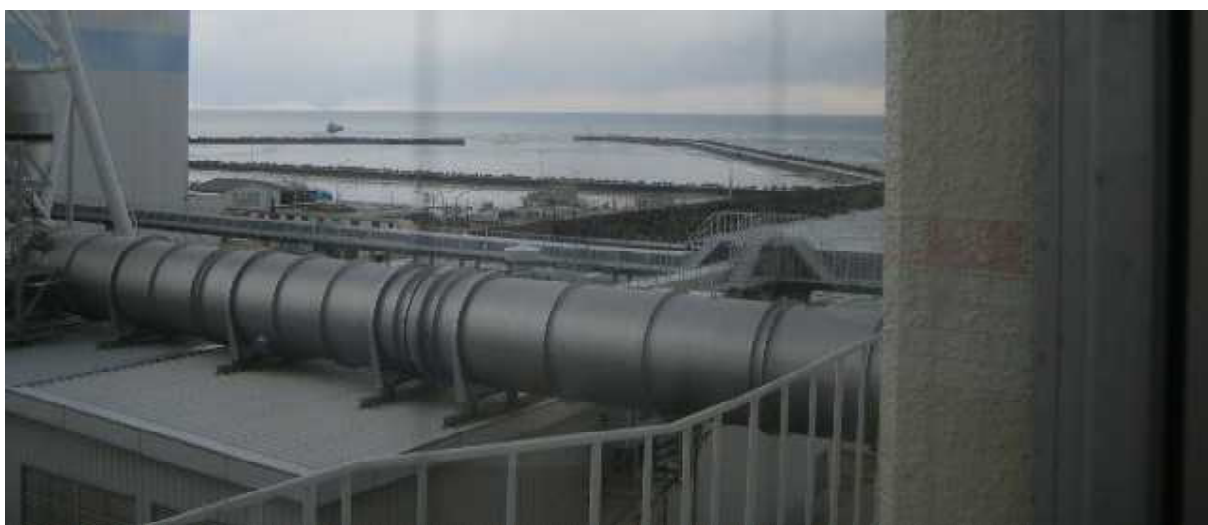
写真6（写真7の0分57秒前）
