被告 東京電力株式会社

準備書面（26）

2014年6月27日

福島原発1号機の電源喪失原因について

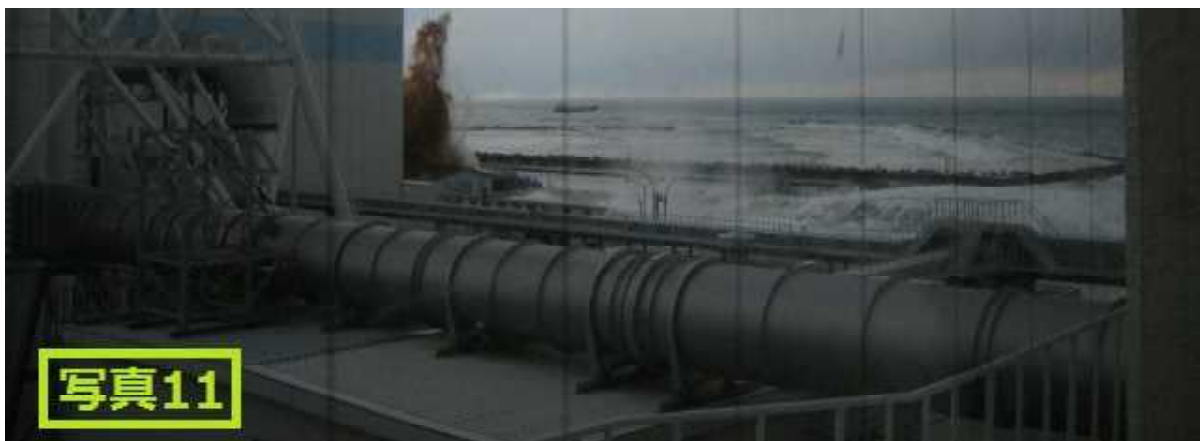
新潟県技術委員会が整理した「課題別ディスカッションの課題と議論の整理」の課題1のII-2. -①において、新潟県技術委員会の委員からの「東京電力が本年10月7日に原子力規制委員会『事故分析検討会』に提出した文書から判断すると、東京電力は、当該文書中の写真7～12を、15時33分頃に波高計設置地点を通過した波高約5メートルの波を撮影したものであるとしているのに対し、『科学』9月号での「伊東見解」は、それらの写真を、15時35分頃に波高計設置地点を通過した波高7.5メートル以上の波を撮影したものであるとしている。東京電力見解と伊東見解の違いは、実質的にこの一点に尽きると思われるが、それでよいか。それとも他にも違いがあるのか。」という質問に対して、被告は「実質的にこの1点だけと考えます。」と回答している(その後の部分は、写真7～12だけでなく写真13と14も一連だと付け加えているだけでさしたる意味はない)。

2. 津波の敷地到達(遡上)時刻はいつか。	①東京電力が本年10月7日に原子力規制委員会「事故分析検討会」に提出した文書から判断すると、東京電力は、当該文書中の写真7～12を、15時33分頃に波高計設置地点を通過した波高約5メートルの波を撮影したものであるとしているのに対し、「科学」9月号での「伊東見解」は、それらの写真を、15時35分頃に波高計設置地点を通過した波高7.5メートル以上の波を撮影したものであるとしている。東京電力見解と伊東見解の違いは、実質的にこの一点に尽きると思われるが、それでよいか。それとも他にも違いがあるのか。	全号機共通	実質的にこの1点だけと考えます。 なお、ご質問に記載されている「東京電力は、当該文書中の写真7～12を15時33分頃に波高計設置地点を通過した波高約5メートルの波を撮影したものであるとしている」はそのとおりですが、正確には、当社は写真13及び14に認められる4号炉南側の限定的な遡上について、「15時33分頃に波高計設置地点を通過した波高約5メートルの波」すなわち「第2波(1段階)」によるものと考えております。その根拠の一つは、写真14では、東波隆堤が認められることから、この時点で未だ高さ7.5mを超える「第2波(2段階)」は到達していないと判断できることからです。 (第二回)資料NO.2 38頁参照	1/14 議論 1/14 ① a追加 1/14 ① b追加
-----------------------	---	-------	---	-------------------------------------

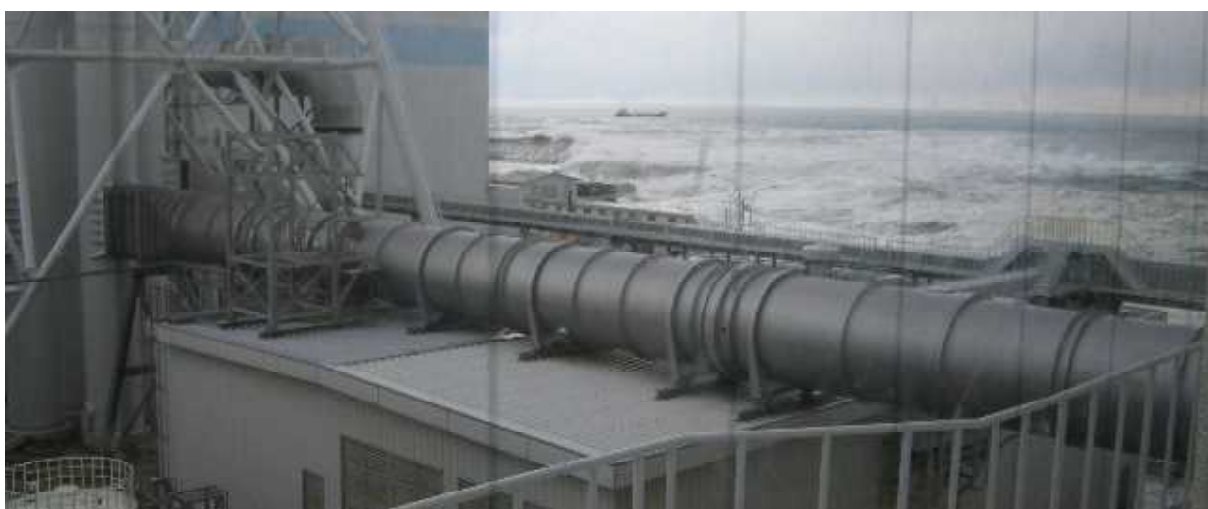
福島第一原子力発電所 1号機敷地までの道のりは平坦ではない

そして津波が1号機敷地に遡上した時刻は4号機海側エリア着岸よりも遅れるが、どの程度遅れるか、1号機敷地への遡上はどの写真の頃かについては、被告準備書面（4）では写真17の頃と主張し、原告らは写真16（注:原告ら準備書面（1）では、陸側の写真をカウントせず、写真14と表記している）の30秒以上後と考え、若干の差異があったが、2014年4月28日に行われた新潟県技術委員会の課題別ディスカッション「課題1 地震動による重要

機器の影響」(第3回)において、被告の担当者が東京電力としても1号機の敷地への遡上が4号機敷地よりも遅れることは否定しておらず1号機敷地への津波遡上が写真16の30秒程度後という説明には違和感はないと述べており、この点についても原被告の主張の差がないことが確認された。写真16の撮影時刻は写真11の52秒後であり、その30秒後は、被告の主張に従えば15時36分50秒台、原告らの主張に従えば15時38分20秒台となる。
