## 2 全交流電源喪失時刻について

## 第2 写真7～12の津波は波高計実測波のどの波か

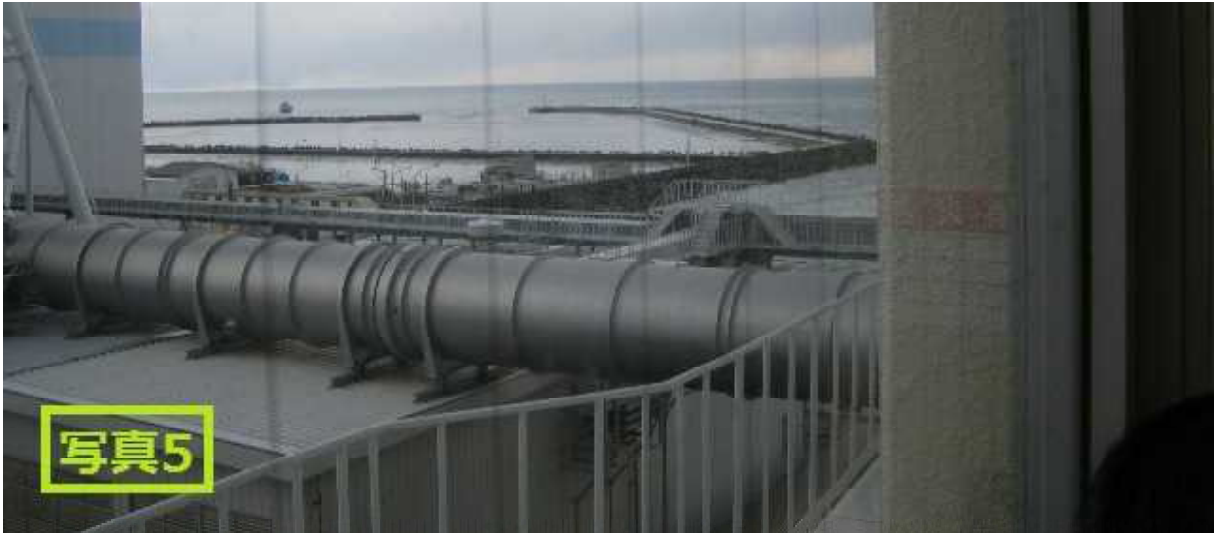
しかし、被告の主張は、第1波が写っている写真1～4の数分後（写真1からは約5分後）の写真5と6で防波堤の先に小さな津波が到達していることを殊更に見做すものである。被告の主張では、この写真5と6の防波堤の先に写っている津波の存在が説明できないし、写真7～12の津波が第1波の後の「初めて」の津波であるという主張自体、写真に写っている事実と反する。

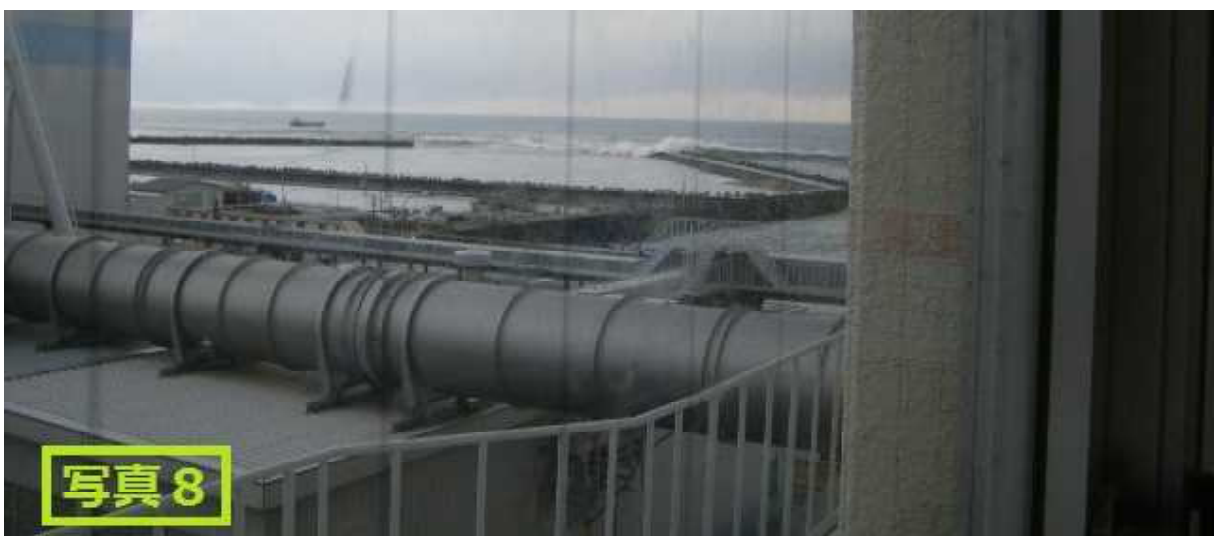
さらに、被告の主張は、写真8に写っている津波の形状が段状であるとし、波高計実測波での第2波（1段目）の波形が約80秒間にわたり波高がほぼ一定の「段状」であることと符合するというものであるところ、そもそもこの写真8に写っている津波の形状が「段状」であるとする根拠はない。この写真では、津波の前面が切り立っており津波が急速に立ち上がっていることはわかるが、津波の波頭の後方でまた水位が低下しているのか水位が低下せず段状であるのかは、判断できない。（もし、被告がピーク後の波高に関係なく急速に立ち上がっていることのみを捉えて「段状」と述べているのであれば、第2波（2段目）も急速に立ち上がっているのであり、「段状」であることが第2波（1段目）であることの根拠にはならない）

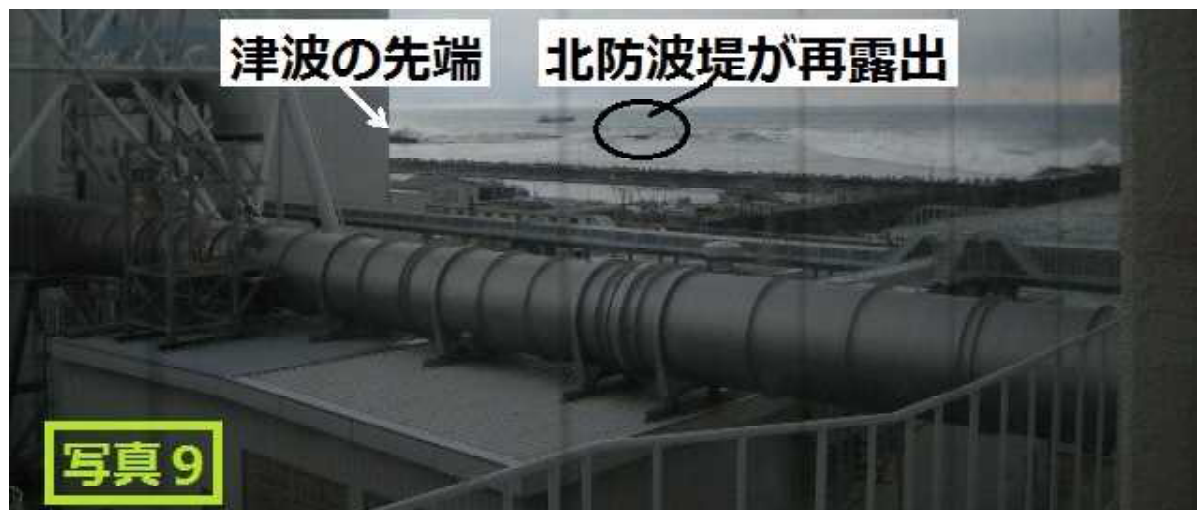
むしろ、写真9では北防波堤を見ると、写真の左側では北防波堤が津波の先端に飲まれているが写真中央部で北防波堤先端が早くも再露出している。この写真に写っている北防波堤の長さは160m程度であり、この写真からは写真9に写っている津波の波形が時間幅で十数秒程度で大きく上下するもので、およそ段状（波高が一定に保たれている形状）ではないことがわかる。

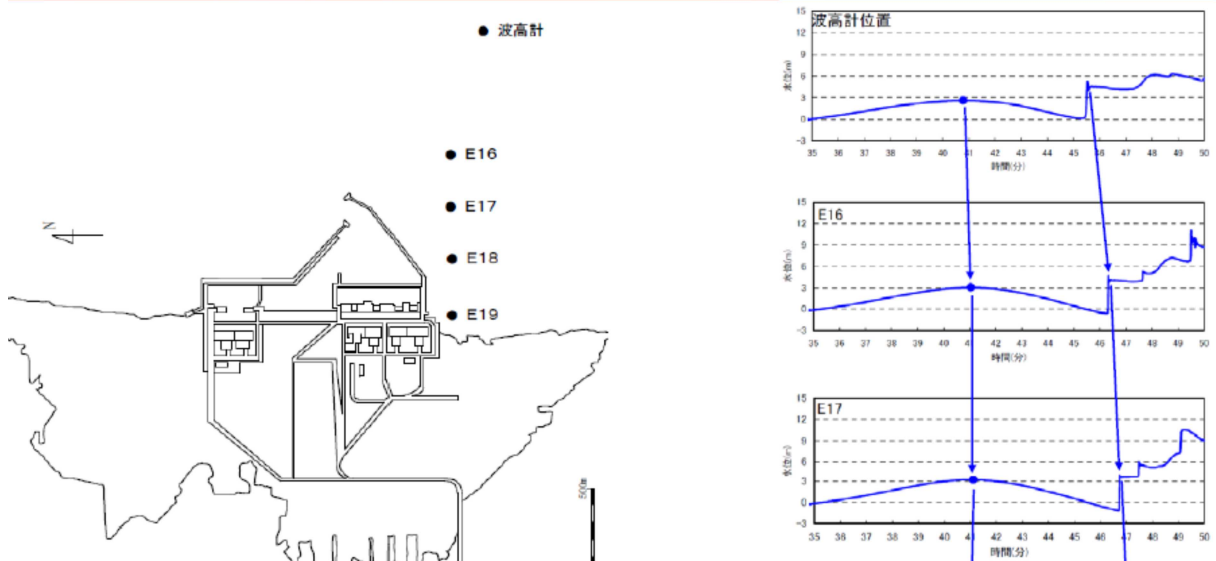
## 内閣府(2012)

②については、被告は、波高計位置から陸に近づくにつれて水深が浅くなり、それに伴って津波の波高が増幅するというを前提に議論している。このことは一般論ではそのような議論がなされることが多いが、被告が東北地方太平洋沖地震についてこれまで発表された代表的な波源モデルを用いて、福島第一原発沖の海底の地形を入れて解析した結果では、被告が実施して新潟県技術委員会の課題別ディスカッションに提出した4パターンの解析すべてにおいて、波高計設置位置から防波堤先端付近（被告の解析では解析点E17）へと進む過程で津波は減衰している。

具体的に示せば、被告が内閣府（中央防災会議）発表の波源モデルを用いて行った解析では、被告が第2波（1段目）とする波（右側の矢印でその推移が示されている）は、波高計位置では波高約4.5mであったが、防波堤先端部に相当する解析点（E17）では波高約3.5mに減衰することとされている。
