平成 24 年（ワ）第 206 号, 543 号 柏崎刈羽原子力発電所運転差止め請求事件  
原 告 吉田 隆介 他 189 名  
被 告 東京電力株式会社

## 準 備 書 面（28）

～中越沖地震によって明白になった本件原発の欠陥（1）～

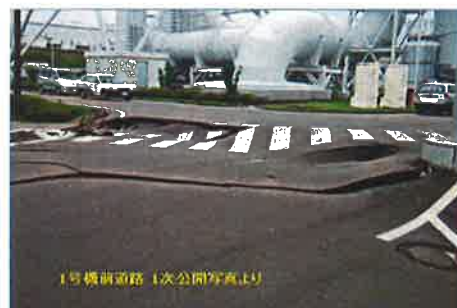
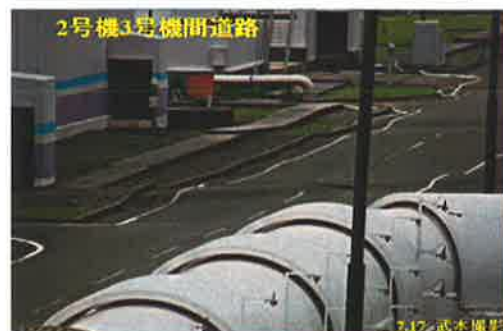
敷地の地下深部における地殻変動は、敷地地表面における液状化等もあって、原発各号機間の道路を大きく歪ませ、陥没させた。同時に、道路上での大きな変形や亀裂も生じさせた。

右の2枚の写真は、敷地内の車両移動すら極めて困難になりうる事態を示している。本件原発すべての災害対応の際に、生命線である移動手段としての道路の確保そのものが危ぶまれる敷地であること自体、極めて大きな問題である。

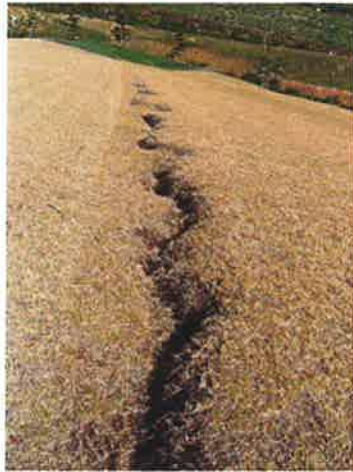
また、左の1枚は「地域の会」が平成19年11月17日に、本件原発3号機、4号機の東側の敷地地表面に現れた亀裂を撮影したものである。このような亀裂が走る敷地自体が大きな問題である上、こうした亀裂がどこに起きるのかは全く不明であり、たまたま中越沖地震によって明らかになったに過ぎない。これらの敷地表面の問題は致命的と言っても良い。敷地自体をその地下深部全般にわたって、耐震性を強化する工事そのものが至難だからである。

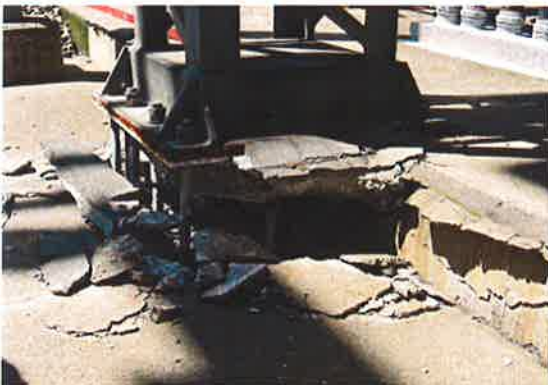
本件原発2号機では、主変圧器の基礎ボルトが地盤沈下と思われる現象により露出した。その露出程度は見るからに異常であり、地下または地表面において大きな上下動が加わった痕跡を残している。

これら施設は、耐震設計の重要度分類ではCクラスであり、建築基準法上の耐震性で足りるとされている施設である。その耐震性のなさ（例えば変圧器と接続母線部のずれ）は、中越沖地震において火災発生の原因にもなっており、本件原発の重大な欠陥となっている。

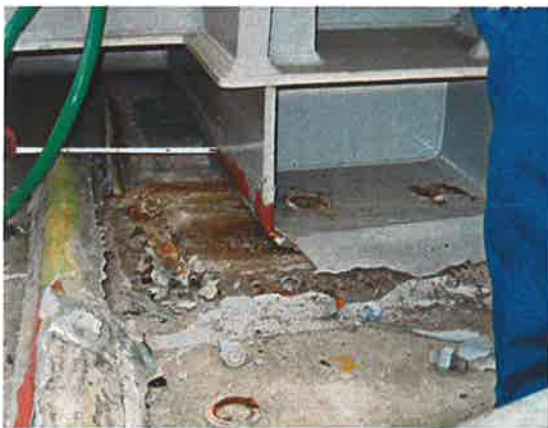
また、左側2枚目の写真にあるように、変圧器の基礎を固定するボルトそのものが地震により折れてしまった現象も発生している。

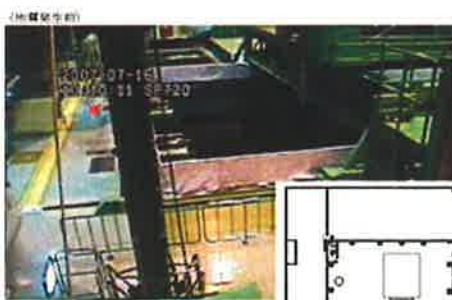
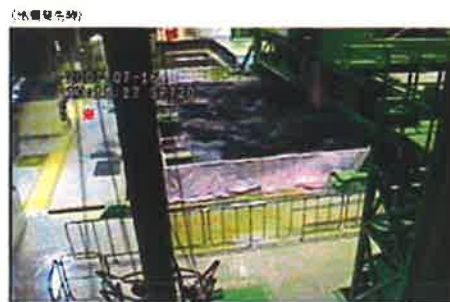
### 使用済燃料プール水 溢水事象（1）

- 中越沖地震時に使用済燃料プール水がスロッシング\*により溢れ、全ての号機において使用済燃料プール水が原子炉建屋オペレーティングフロア全域に広がる事象が発生。

スロッシング（3号機の例）

\*スロッシング：地震の影響で水面が大きく波打ちする現象
