平成24年(ワ)第206号, 同第543号

被告 東京電力株式会社

## 準備書面(33)

## 被告の準備書面(5)について

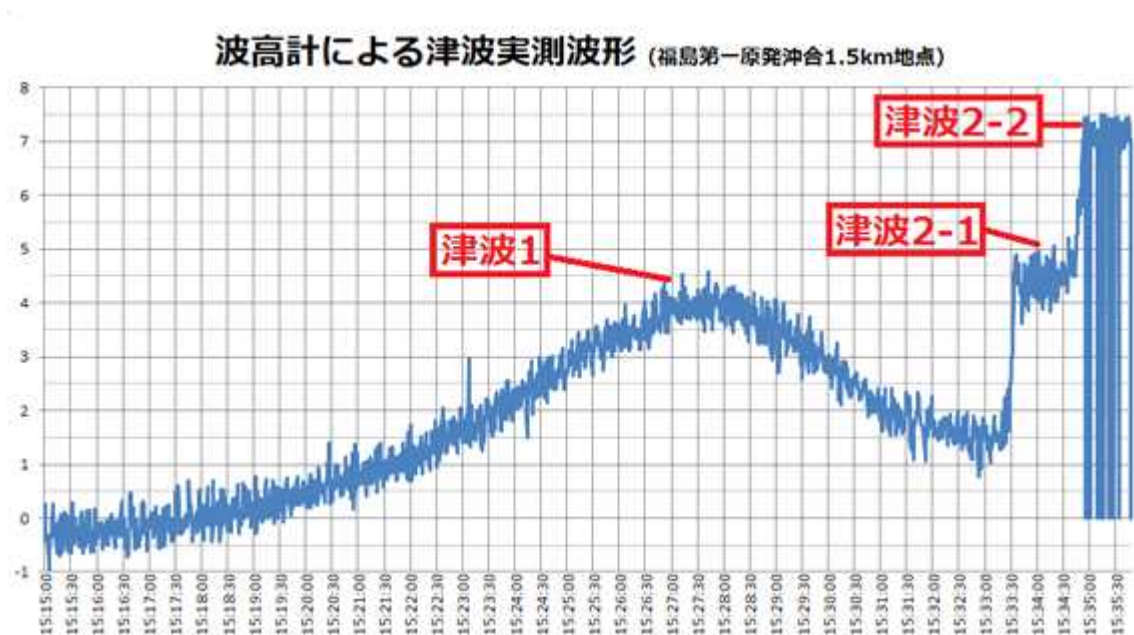
被告が新潟県技術委員会に提供した波高計実測データからグラフ化した波形

は上図のようなものであり、このような時間軸で見ると、第2波1段目は切り立った前面を持つ波であるように錯覚しがちである。

なお、第2波1段目の高低差は、被告は約4mとしているが、（波浪による細かい上下動を除けば）約3mと読むべきである。

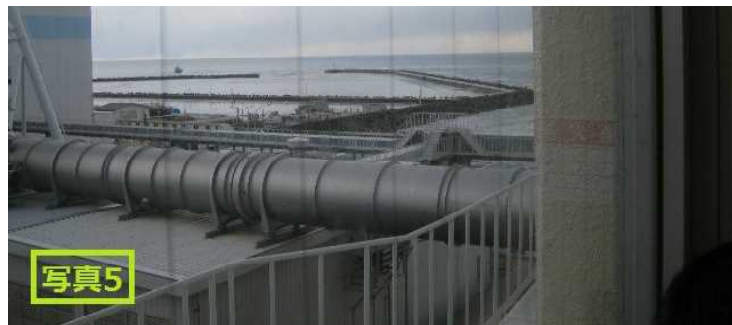
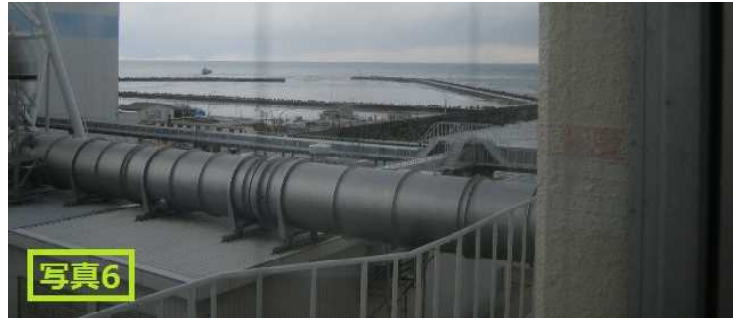
写真5と写真6の防波堤の先に、南側（写真の右側）で比較的ハッキリと白い直線状のものが確認でき、これが北側（写真の左側）に行くにつれやや細くなりながら外洋上の船のあたりまで連なっている。

これらの写真では、いずれも白い波頭の部分が高さ方向（写真で縦方向）に1ピクセルないし2ピクセル，その下に少し黒っぽい部分が2ピクセルないし3ピクセルの幅でほぼ水平に写っている。

これらの写真上でこの近傍の2～3ピクセルは3m前後に相当すると考えられ，そうすると，写真5と写真6に写っている津波は高低差3m程度で仰角は3°程度の見た目にはそれほど切り立っていない津波という波高計位置での第2波1段目と符合する津波であるというべきである。
