第3章 地震・地盤による本件原発の危険性

訴状の請求原因の「第3章 地震・地盤による本件原発の危険性」の内容について説明致します。

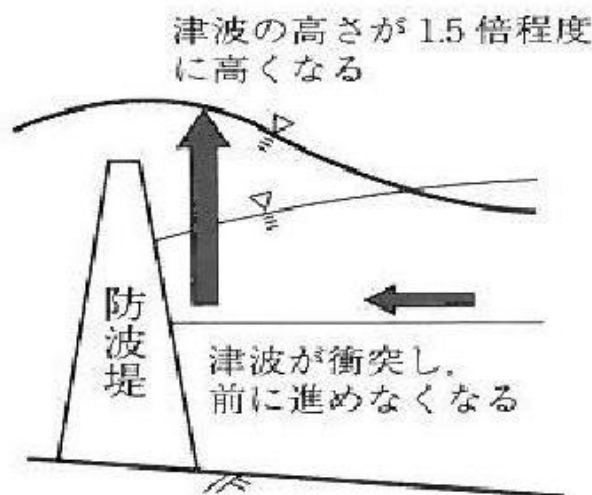
この図は、高さが防波堤より少し低い津波が、図の右側から左側に向かって押し寄せてきた場合、津波が防波堤に衝突して前に進めなくなると、横方向への運動エネルギーが縦方向の位置エネルギーに変わって、津波の高さが1.5倍程高くなり、防波堤を乗り越えてしまうということを示した模式図です。

津波にはこのような性質がありますので、本件原発の敷地内に海拔15メートルの高さの防潮堤が完成したとしても、津波の高さが10メートルを超えるものとなった場合には、津波が防潮堤を乗り越えて、本件原発内に入ってくる可能性があります。
