第4 真殿坂断層の危険性

1 真殿坂断層の活動によって建屋直下の断層が活動すること

3 真殿坂断層が本件原発に強い揺れをもたらすこと

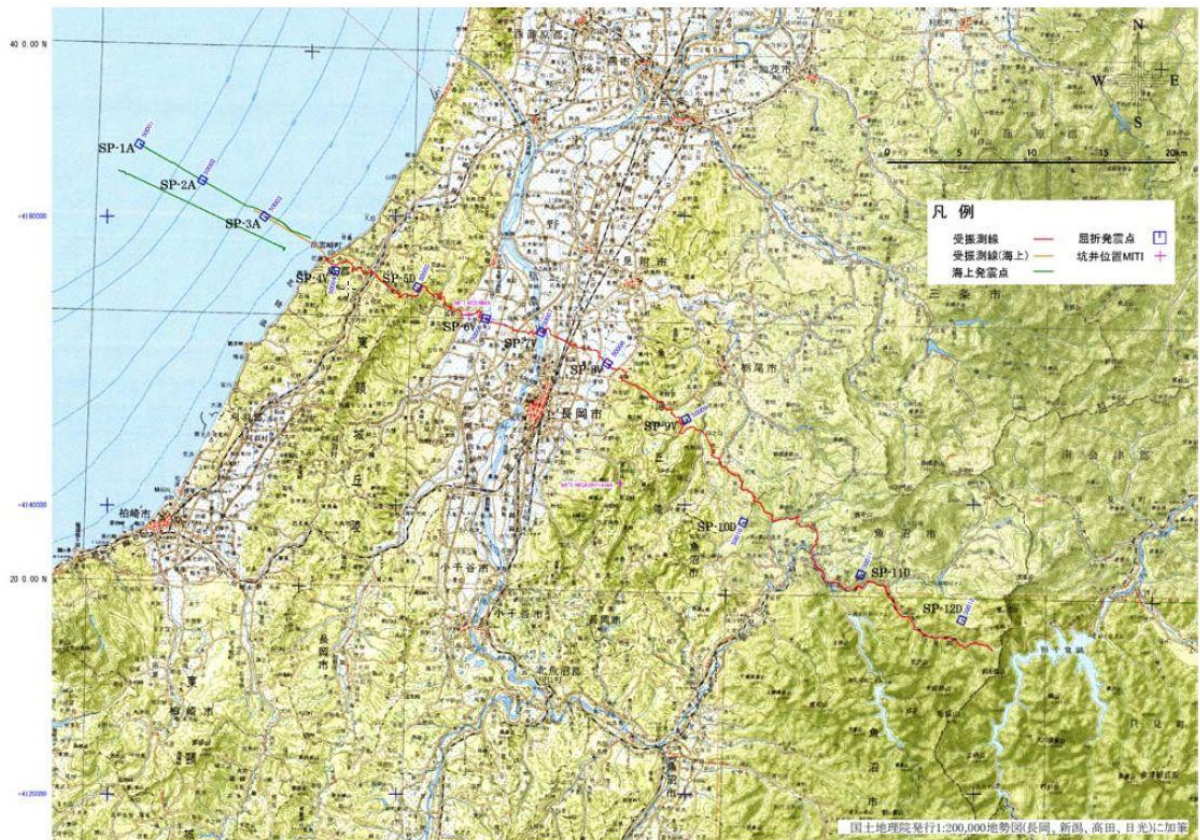
図 1 調査測線概略図

東京大学地震研究所の作成した「反射法・屈折法による地殻構造調査」によれば、真殿坂断層は、地下深部において、長岡平野西縁断層及び佐渡海盆東縁断層と繋がり、かつ地震発生層まで連続している（下図）。

赤色の線及び海上の黄色の線が、東山 - 三島測線である。

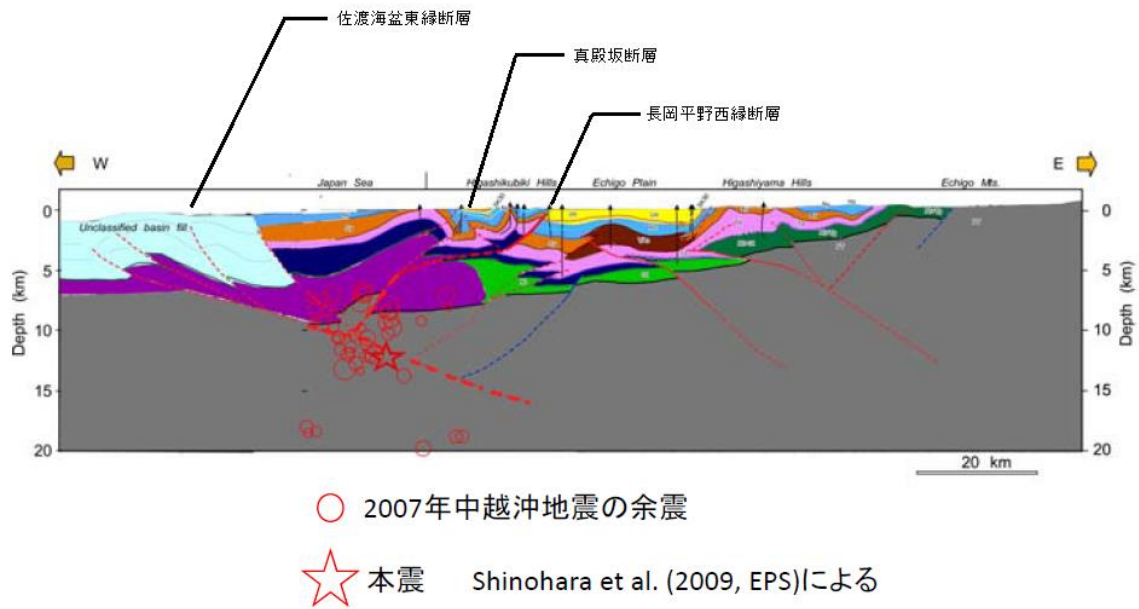
東山-三島測線の地質学的解釈

「反射法・屈折法による地殻構造調査」(東京大学地震研究所・2012年)より (なお、断層の位置を指示する線及び断層名は原告代理人が付記した)。真殿坂断層が地震発生層まで連続している。

このように、真殿坂断層が地下深部において長岡平野西縁断層及び佐渡海盆東縁断層と繋がり、かつ地震発生層まで連続していることから、まず、真殿坂

なお、被告は準備書面(2)の91頁において、真殿坂断層が地震発生層まで連続していない旨の主張を行っているが、当該主張は上図のとおり反射法・屈折法による地殻構造調査によって否定される。
